地域と歩む防災研究センター

Research Center for Strategic Assistance in the Prevention of Floods, Earthquakes and Regional Hazards

SAFEE Report 2021.3 Vol.1
R&D 地域と歩む防災研究センター

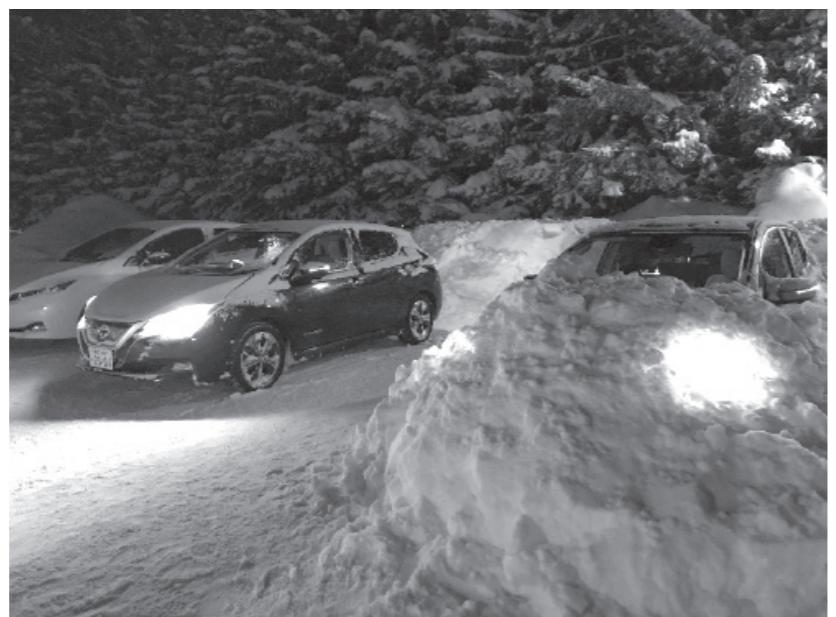
実験は、令和3年1月8日(金)19:00 写真1:実験の様子
～1月9日(土)6:00の約10時間、北見工業大学構内学生専用駐車場で行いました。実験に使用したEV車両は日産リーフ3台を用意し、車内外温度、EV充電残量を一定間隔で計測しました。また、充電残量および各温度と経過時間との関係性に加え、エアコン設定温度、車外状況、電力使用状況等による充電残量への影響についての検証を行いました。実験車両の内一台

は、立往生時を再現し影響を把握するため、車両のほぼ全面を雪で埋め、エアコンの温度設定やスマートの充電、ヘッドライト等の全ライトを点灯する条件としました。

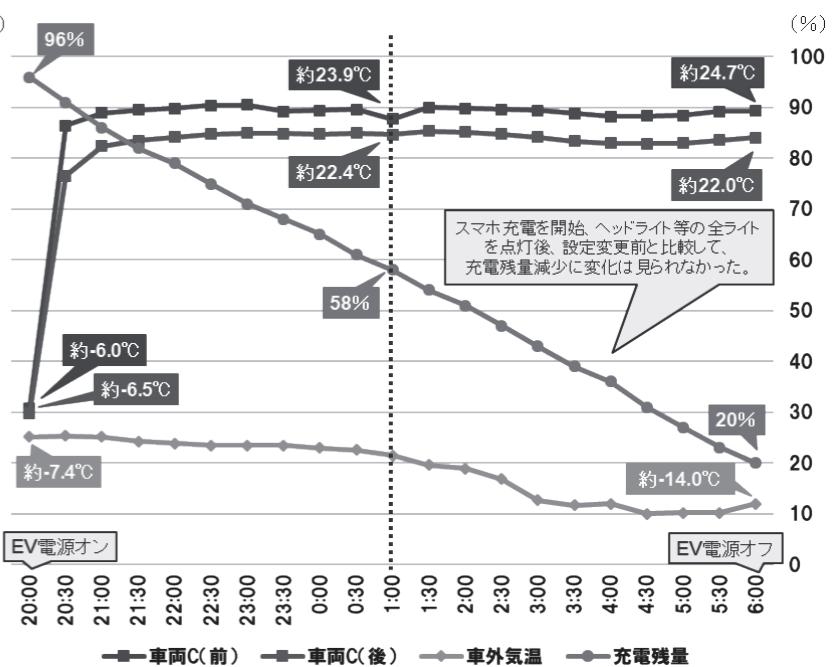
図1:車外気温の変化とバッテリー残存量

実験の結果、車外温度-11.2°C(実験実施中の平均値)の状況下において、実験車両(EV:日産リーフ2017年式、40kWh)の車載ヒーターを最小温度設定(18°Cオート)で実験車内温度を前列16°C以上、後列14°C以上に保つことができました。また、車載ヒーター温度設定(25°Cオート)で実験中の車内温度を前列23°C以上、後列21°C以上に保てるにも判明し、ヒーターの設定温度を上昇させても、後部座席は前列と比較し、2°C程度気温が低い結果となりました。今回、豪雪災害発生時に長時間の立ち往生で車両が雪で埋まった場合を想定した車両では、当初、バッテリー等が冷却され、EV電力消費量が増加するのではないかと想定していましたが、検証の結果、車両温度が一定に保たれ、EV電力消費量が減少する結果となりました。また、同車両において、実験終了時のディスプレイには、走行可能距離が46kmと表示されていたことより、10時間立ち往生した場合でも、立ち往生後で北見～網走間片道程度の走行距離が確保可能であるという結果になりました(北見-網走間片道:約42.6km)。さらに、長時間の立ち往生時において、災害情報取得のためにスマートの充電しながらの使用や車内で快適かつ安全に過ごすため、ライト類を常時点灯させることを想定し検証を行いましたが、いずれも電力消費に大きな影響はないという結果となりました。

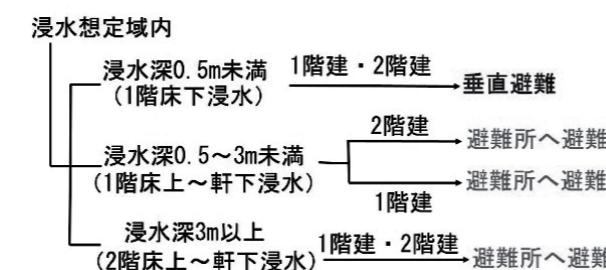
図1: 避難条件1

北見市では3m²/人として避難所の収容人数を算出しているため、コロナ対策を行うことで収容人数は従来の3/4に減少します。そこで、収容人数をコロナ前、コロナ対策時とした場合で比較し、コロナ対策による収容状況の変化を明らかにしました。また、内閣府では自宅が浸水想定域内にある場合、原則自宅外への避難が必要であるとしています。しかし、例外として浸水深よりも高いところに住んでいる場合は、自宅に留まり安全を確保する垂直避難が可能であるとしています。そこで本研究では、垂直避難を行う条件を1階で避難可能な避難条件1（図1）、2階での避難を考慮した避難条件2（図2）の2つ設定し、避難条件による避難所の収容状況の違いを明らかにしました。避難所の収容人数を超える人が避難すると推計された場合は、早く到着した人から収容し、満員になった後に到着する人は、順次避難時間

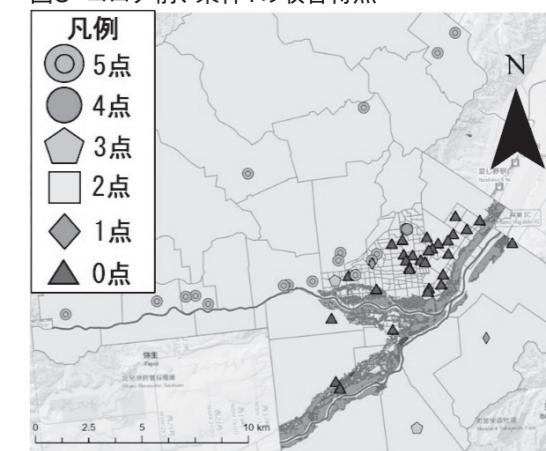
図3: コロナ前、条件1の収容得点

が短い避難所へ避難を行うと仮定しています。また、避難時間が徒歩で30分未満の場合は徒歩で避難を行い、徒歩で30分以上かかる場合は自動車による避難を行うとし、以上の条件で避難シミュレーションを実行することで、各避難所への避難者数を推計しました。さらに、各避難所の収容人数に対する避難者数を収容率とし、収容率を表1のように点数化することで、収容状況を評価しています。収容得点は点数が高いほど避難所が空いていることを表し、0点で満員であることを表しています。避難条件1でのコロナ前（図3）とコロナ対策時（図4）の結果を比較すると、コロナ対策を行うことによって多くの避難所の収容得点が0点になると推計され、満員になる避難所が増加する結果となりました。また、コロナ対策時の避難条件1での収容得点と避難条件2での収容得点の差（図5）をみると、収容得点が低くなる避難所はなく、多くの避難所で+5点になると推計されたことから、垂直避難を行うことは避難所の混雑解消に有効であるという結果になりました。しかし、各避難所の駐車場の容量と避難車台数を推計すると、垂直避難を行った場合でも、駐車場が満車のため約1,000台の自動車が駐車できないという結果になりました。一方、駐車できない自動車が存在する避難所の近隣に避難所、駐車場ともに容量に空きがある避難所が存在すると推計されたことから、避難所の利用に偏りが生じていると考えられます。このような利用の偏りを解消するためには、近隣の避難所間で連携を取りながら、避難者に対する避難支援として避難所、駐車場の空き状況などの情報提供が必要になると考えられます。

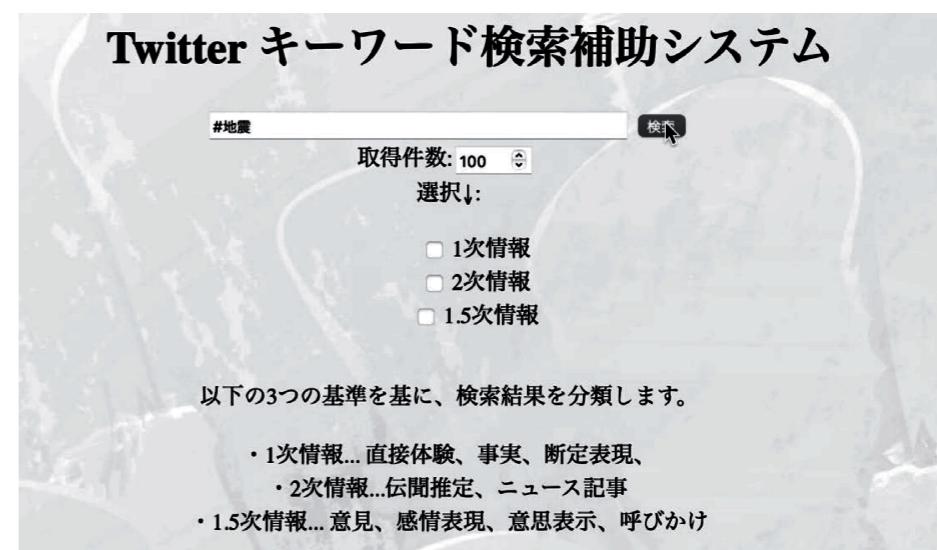
図2: 情報種類で区別しツイートを提供するシステムのインターフェース

の情報が見過ごされるという問題点もありました。我々の研究では、まず、1.5次情報と2次情報を1次情報から自動的に切り離すことで、約80%の精度でノイズを除去することに成功しました。これにより、1次情報のみを含むツイートを正確に抽出できるようになります。GPS情報や住所を特定するキーワードが含まれていなくても、より早く救助隊に提供することができ、専門家による被災者の居場所の推測もしやすくなります。さらに、災害時における被災者との直接連絡をより迅速に行うことができます。実装したシステムインターフェースを図2に示します。情報を正確性によって区別し、必要な時に必要な情報を素早く提供するような取り組みは情報トリアージと呼ばれ、今回の研究は情報トリアージへの応用が期待できます。

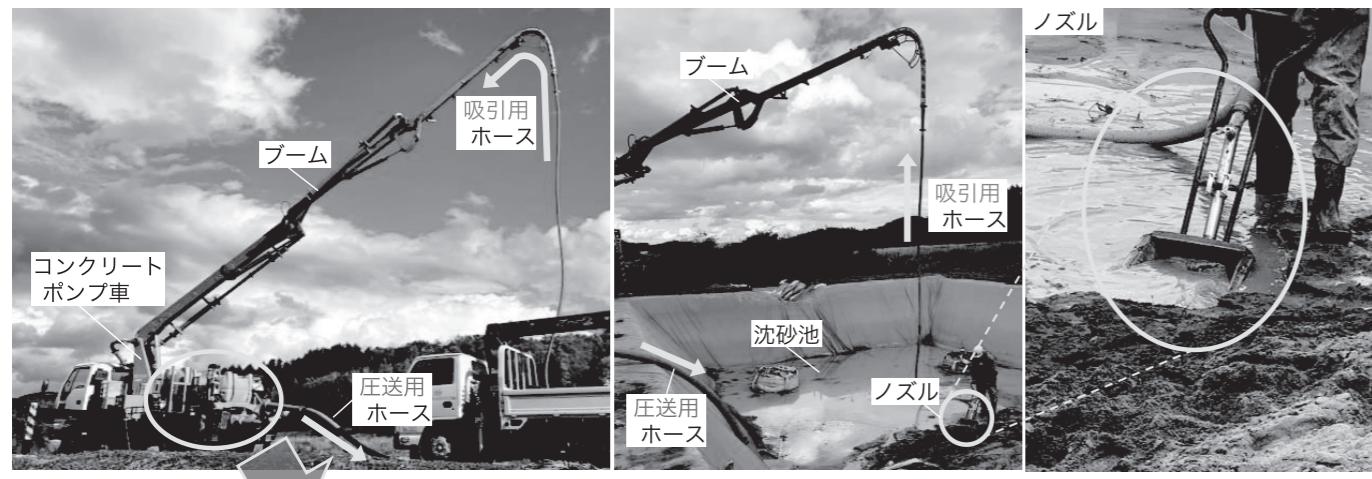
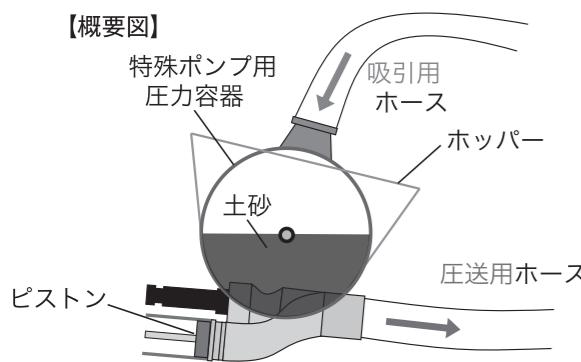
図1: 特殊コンクリートポンプを用いた土砂吸引作業の様子

【特殊コンクリートポンプ車の仕組み】

- ① ピストンで土砂を押し出す(圧送)
- ② 圧力容器内の土砂を押し出した体積分、真空状態となる
- ③ 大気圧との差によって、圧力容器内への吸引作用が生まれる
- ④ ①の作業(以後、繰り返し)

による土砂吸引性能の確認を行い(図1)、所定の含水比(=含まれる水の質量÷含まれる土の乾燥質量×100)に調整した3種類の土を全て吸引するまでの時間を計測する土砂吸引実験を行いました(写真1、表1)。使用した土は令和2年7月豪雨において球磨川が氾濫した際に住宅内に流れ込んだ土を参考にして、粘土(笠岡粘土)、シルト(DLクレー)、砂(珪砂6号)を用いました。また、実験室では同様に調整した土を用いて、コーンの貫入量や密度・飽和度(土粒子間の隙間に占める水の割合)を確認するための室内土質実験も行いました。

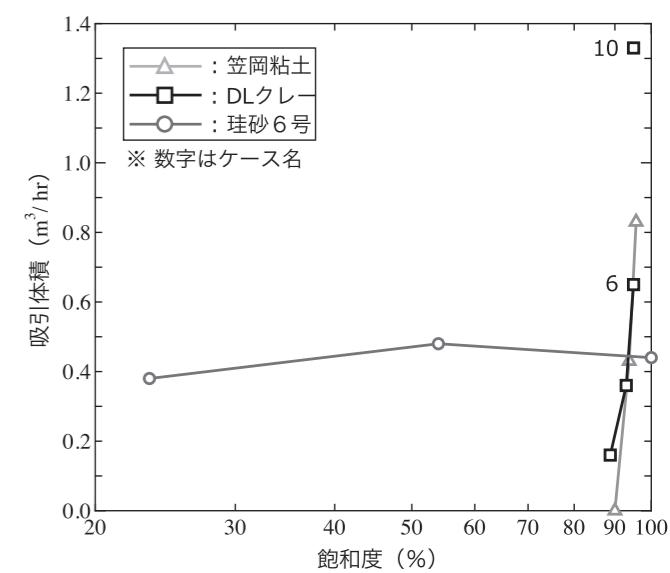
図2: 吸引体積と飽和度の関係

屋外での土砂吸引実験から、粒度分布が異なる土の種類によって吸引時間に違いが出ますが、いずれの土も含水比を上げることで吸引時間短縮されることが分かりました。また、ノズルを装着することで吸引時間が大きく短縮されることも分かりました。さらに、室内土質試験結果も踏まえると、細粒分の多い土では飽和に近づくと吸引時間が格段に短くなることが分かり(図2)、最適なノズルの開発と、効率的に加水を行うシステムの開発がとても重要であることが明らかとなりました。

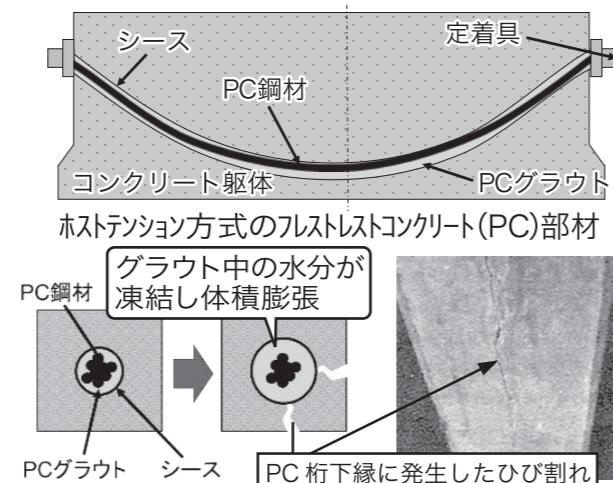
図1: グラウトの凍結による損傷事例

寒中のグラウト工事では、低温がもたらすグラウトの初期凍害や強度発現の遅れが問題となるためグラウト施工を避けざるを得ないケースが多いのが現状です。その一例としてポストテンション方式のプレストレストコンクリート(PC)構造物では、シース内に注入したグラウト中の水分が凍結膨張を引き起こし周辺コンクリート躯体にひび割れを誘発する恐れがあります(図1)。やむを得ず寒中でのグラウト注入作業を行う場合には、グラウトの凍結を防ぐために構造物全体や大部分を覆う大がかりな養生囲いを設けて給熱養生する必要がありますが、グラウトの使用量(材料費)に対して給熱機の燃料消費量が膨大となり養生費が過大となることから、寒冷地では冬期のグラウト施工を避けざるを得ないケースが多くなっています。その他、橋梁の沓座基礎のグラウト工においても施工前にその土台となる橋台全体を予め給熱して暖めておく必要があり、寒中におけるグラウト工の困難さ故に春先まで工期を延期せざるを得ず、通年施工の大きな障害となっています。そこで本研究では、寒中におけるグラウト工の通年化に資する新たな方策として、亜硝酸リチウムを添加して耐寒性を付与し、氷点下において特別な養生をせずとも凍結しない高機能なグラウトの開発に取り組みました。

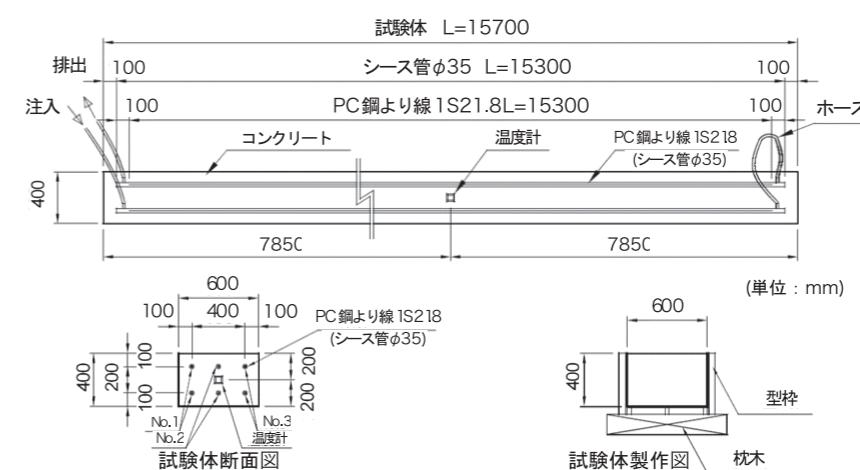
図3: 実物大コンクリート試験体

以上の基礎的検討を踏まえ実施工に向けた一検討として、北見工大オホーツク地域創生研究パーク内にて実物大コンクリート試験体を作製し、厳冬期(2月中旬)に亜硝酸リチウム添加グラウトを注入した場合の充填性と、注入直後のシース内での温度低下がグラウトの品質に与える影響を確認するため注入前後に供試体を採取し圧縮強度を比較検討しました(図3)。その結果、亜硝酸リチウムを添加したグラウトの充填性は良好であり、試験体注入前後の圧縮強度に差異はなく、グラウト強度の規定値を満足することを確認しました。一方、亜硝酸リチウムを添加していない市販のグラウトでは、注入前後の強度差が大きく、グラウト注入翌日にはグラウトの凍結膨張に起因すると考えられるシースに沿ったひび割れの発生が確認されました(図4)。

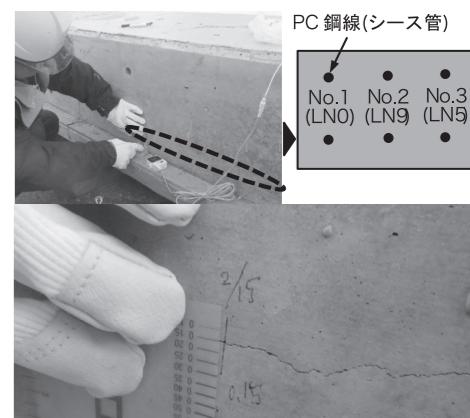
図4: ひび割れ発生状況
(亜硝酸リチウム無添加: LNO)

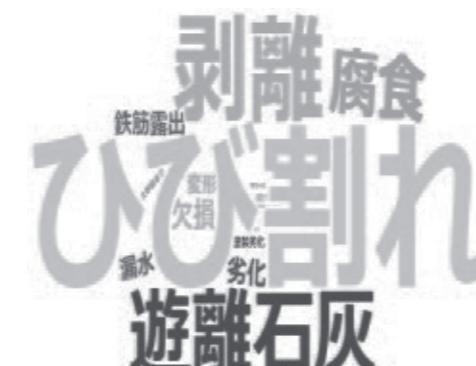
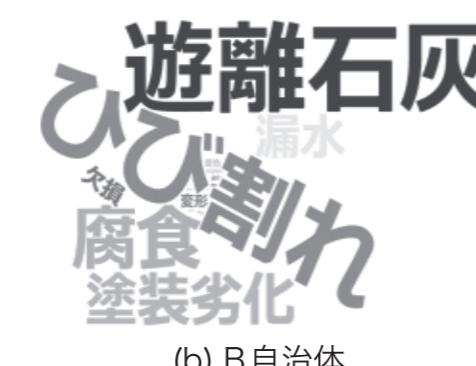
図1:点検結果の可視化

橋梁点検データ内の損傷写真台帳には、損傷写真を解釈するためのメモ欄がありますが、データとして活用されていません。そこで、メモ欄のデータを活用するため、2つの自治体のある年度の橋梁点検報告書について、メモ欄のテキストマイニングを行い、Word Cloudを用いて図1のように可視化しました。両自治体の共通点としては、鋼部材の「腐食」やコンクリート部材の「ひび割れ」「遊離石灰」が目立ちます。一方、A自治体ではコンクリート部材の「剥離」が多いが、B自治体では鋼部材の「塗装劣化」が多いといった違いも見受けられます。このような可視化手法はデータを直感的に理解することができるため、住民の皆さんへインフラの状態を伝えるコミュニケーションツールとなることも期待できます。今後は、2巡目に入った点検結果との比較などを進める予定です。

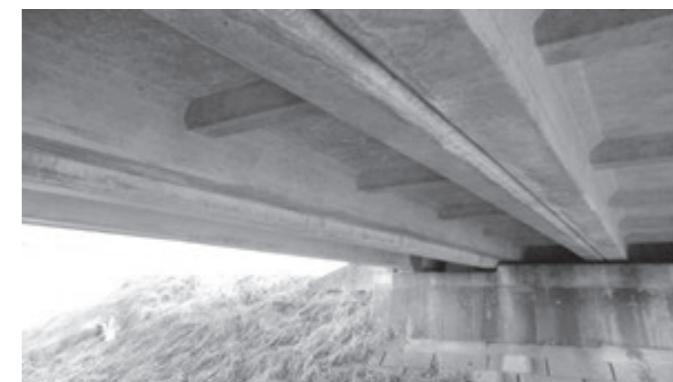
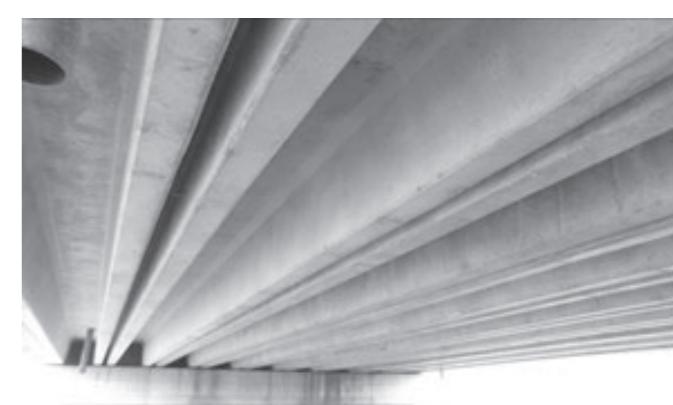
図2:PC溝形桁の細分類

細分類結果では、PC橋については標準設計の制定や改訂、改正年に基づいて分類しました。また、図2の溝形桁では、横縫め部分が露出している形式としていない形式があることが確認されました。床版については、国土交通省の橋梁定期点検要領に記載されたもの以外に、新たに「波型スレート板(図3)」と「柵板」を追加しました。「波型スレート板」は工場や体育館などの屋根材や壁材として、「コンクリート柵板」は簡易な土留め壁などに一般に使われます。これらの材料は通常は橋梁で使われることはありませんが、寸法や機械的性能が標準化されており、床版の底板として用いられた例が複数確認されました。

(a) 横縫め露出型

(b) 横縫め内部型

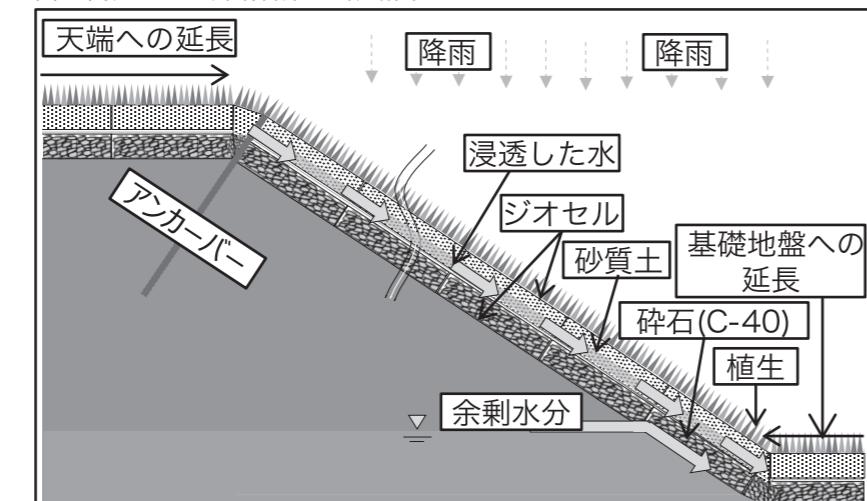
以上の背景から、これまでの性能は保持しながらも、浸透抑制と緑化機能を充実させることを目的として、中詰め材が異なる2層のジオセルから構成されるのり面保護工を新たに考案しました(図1)。背後の浸透水や凍結融解後の余剰水分を排出し、それによる侵食を抑制する目的で、のり面上には1層目のジオセルを設置し、碎石(C-40)を充填しています。そして、1層目の上には2層目の中詰め材が1層目に吸い出されないように不織布を敷設し、その上に2層目のジオセルを設置して緑化基盤にな

図1:開発したのり面保護工の概略図

るよう砂質土を充填しています。さらに、2層目の上は植生シートや張芝によって緑化します。なお、この工法では、降雨や融雪によって砂質土層(2層目)に浸透した水は、粒径と保水性の違いによって碎石層(1層目)への浸透が抑制され、砂質土層内を流下しようとする浸透抑制機能が期待できます。

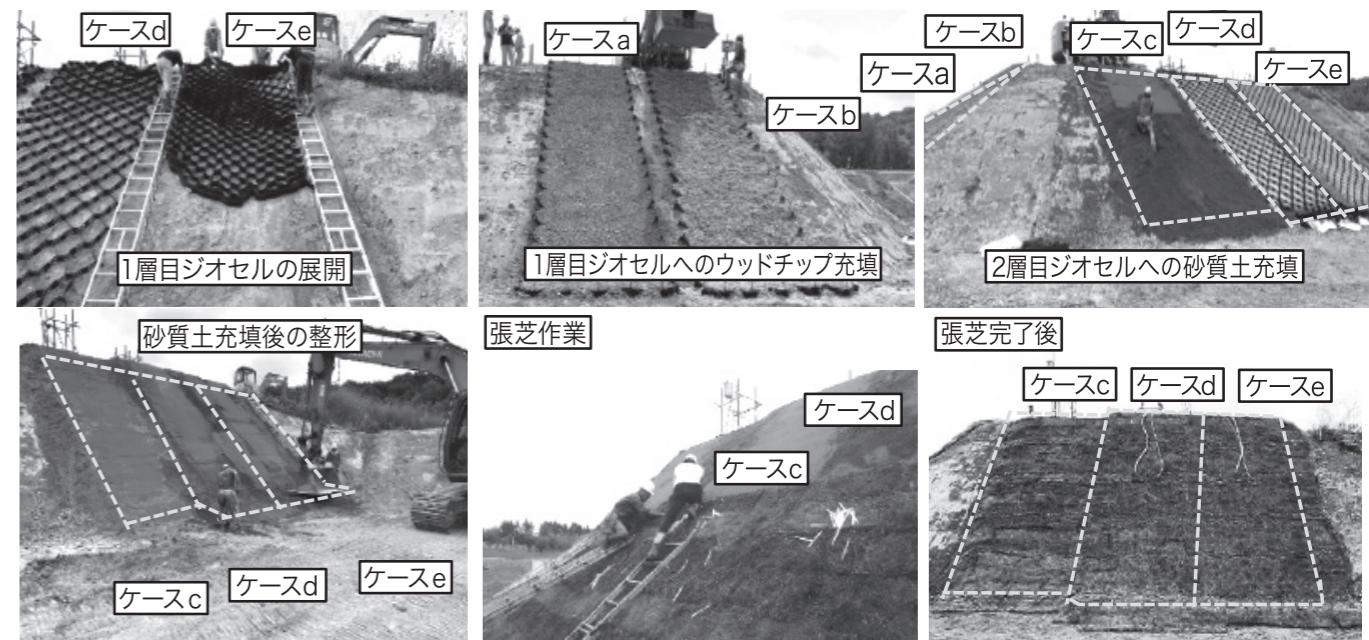
写真1: 実物大実験の様子

オホーツク地域創生研究パーク内で実物大実験を行い、期待される機能についての検証を行いました(写真1)。また、室内では模型土槽に対する散水試験によって浸透抑制効果に関する定量的な検証を行いました(写真2)。その結果、アンカーバーの削減によって省力化が可能であることや、のり面勾配によらず緑化も良好であること、条件によっては最大で降雨浸透を1割程度にまで抑制できることを確認しました。そして、本保護工はオホーツク地域にある農地周辺ののり面崩壊対策として社会実装されました(写真3)。本研究の一部は、公益信託 NEXCO関係会社高速道路防災対策等に関する支援基金の下で行われました。関係各位に感謝の意を表します。

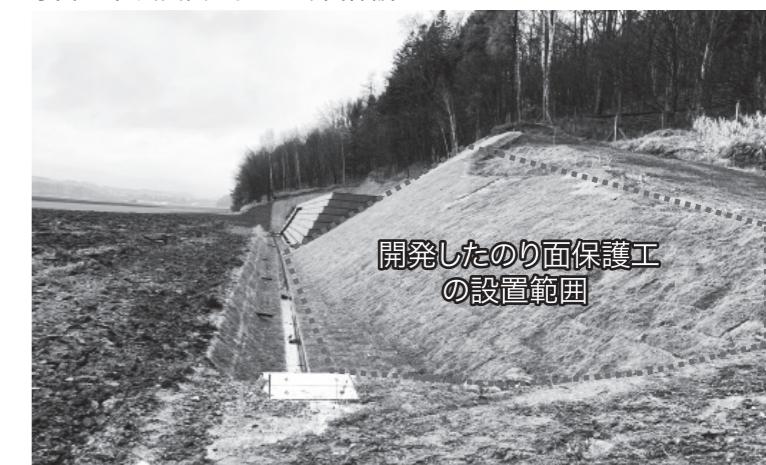
写真3: 社会実装されたのり面保護工

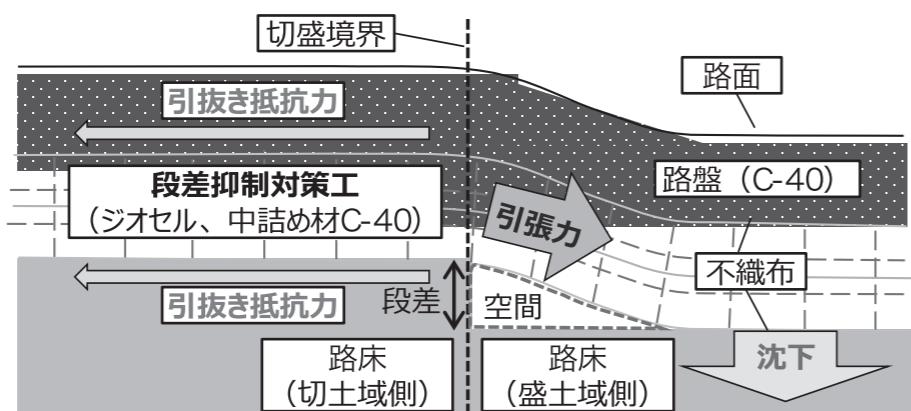
このような段差対策としては、構造物境界で用いられる踏掛版や、ジオシンセティックスを用いた効果的な段差抑制対策工が既に提案されていますが、対象とする生活道路への適用を考えると、設置費用が比較的安価で施工性が良いことや、水道やガスといった埋設管工事の際に撤去や再構築が容易であることも要求されます。そこで、展開すると厚みのあるハニカム構造のジオシンセティックス立体補強材であるジオセルに着目し、これに碎石(C-40)を充填して全体を不織布で巻いたものを切盛境界部の路盤下に設置する段差抑制対策工を新たに開発しました(図1)。この対策工で使用したジオセルであれば掘削時に切断しても、同等な引張強度を維持して再接続することも可能です。また、厚みの分だけ摩擦を発揮する表面積が大きくなることや、対策工自体の自重が増すことによって、地震による急激な段差変位が生じても、盛土側への引張力に対してある程度の引抜き抵抗を発揮することが期待できます。さらに、中詰め材がジオセルと不織布によって拘束されることによって、曲げに対して抵抗するとともに、本来の柔軟性によって変形がなだらかになり、最低限緊急車両が通過できる程度の路面形状を保持することも期待できると

図1:開発した段差抑制工の概要図

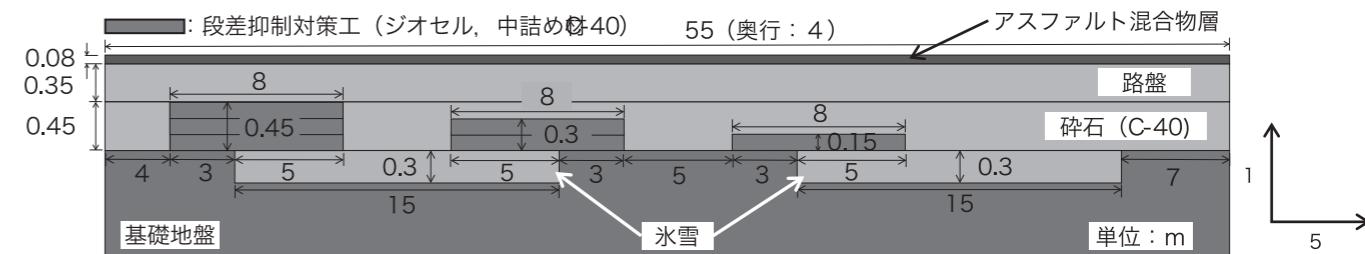
図2: 実物大実験に関する概要図

事前に室内模型試験によって、ジオセルの層数を増やすほど、対策効果が高まる事を確認した後、段差が生じる部分に層数が異なる対策工を設置した実物大実験を行いました。段差を生じさせる部分は予め掘削し、厳冬期に雪と氷で埋めて平坦にした後に舗装路を構築することで、融解期に段差が発生する仕組みとしました(図2)。夏季に段差の変化が収束したことを確認した上で、総重量を200kNに調整したダンプトラックによって100往復の走行を行いました。走行試験前後の路面形状から、無対策や層数が少ない場合には舗装の損傷範囲も大きく、わだち掘れが顕著であったのに対し、3層のジオセルを用いた場合には、路面形状もなだらかで、緊急車両の通過も可能であることを確認しました(図3、写真1)。さらに、段差近傍に限らず、対策工の設置範囲外ではクラックや不陸が顕著となっており、本対策工は融解期に重車両が走行することで生じる路面のクラックやわだち掘れなどの損傷抑制に対しても有効であることが分かりました(写真1)。

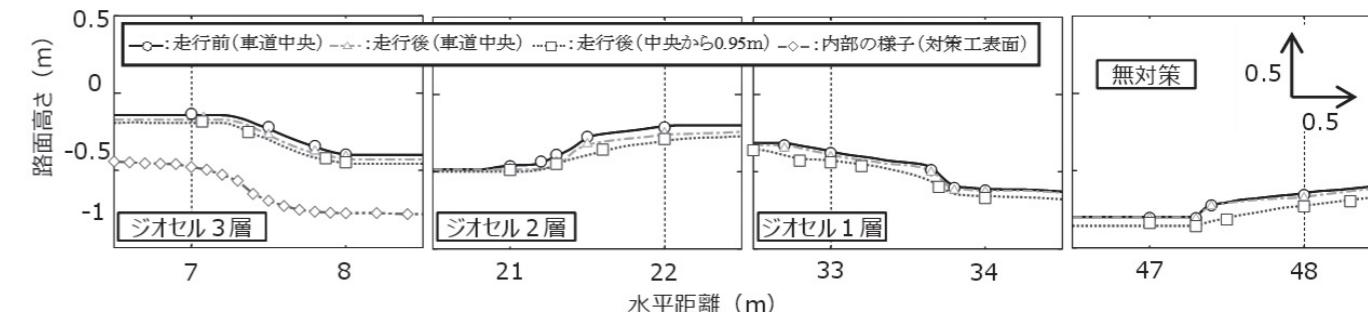
図3: 走行試験前後における段差周辺の路面形状の比較

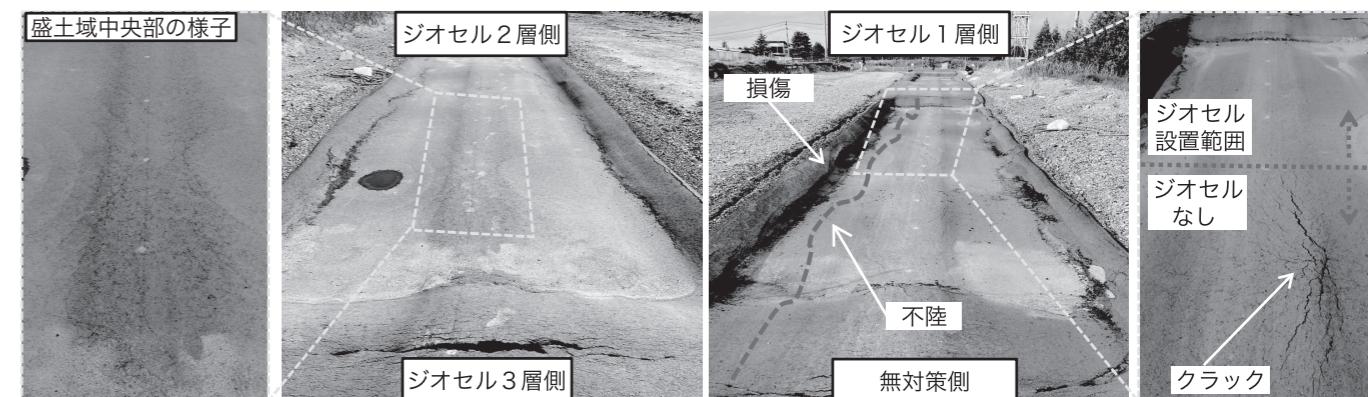
写真1: 走行試験後の段差周辺の様子

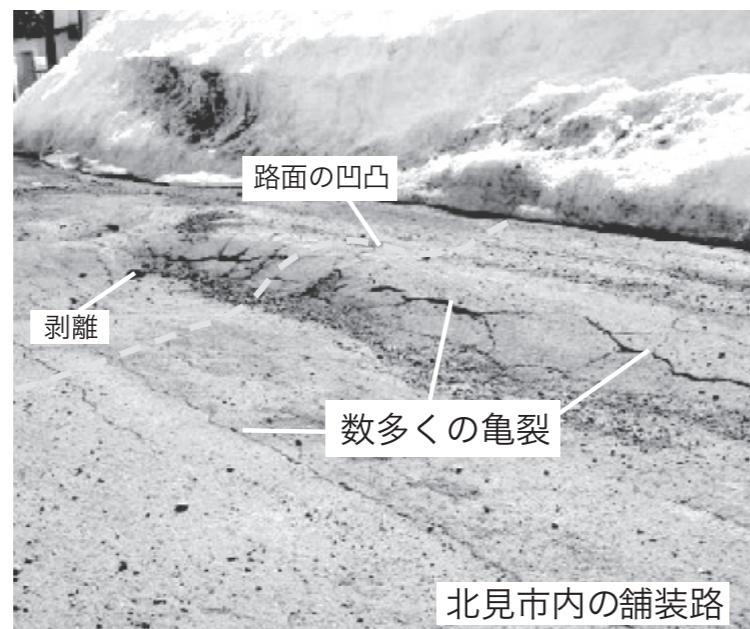
寒冷地の舗装路では、冬季の凍結と春季の融解によって、路面の亀裂や凹凸、わだち掘れ、表層剥離による陥没などの損傷が発生します（写真1）。この主要因には、道路の土台となる路床が凍結して膨張（凍上）することや、凍結融解によって脆弱化すること等が挙げられ、この対策として、古くから凍結深さまでを良質な地盤材料で置き換える置換工法が広く採用されています。しかし、厳寒地域では施工性やコストの面から置換率を下げており、日本では理論的な最大凍結深さの70%しか置換していません。

写真1:凍結融解で損傷した舗装路

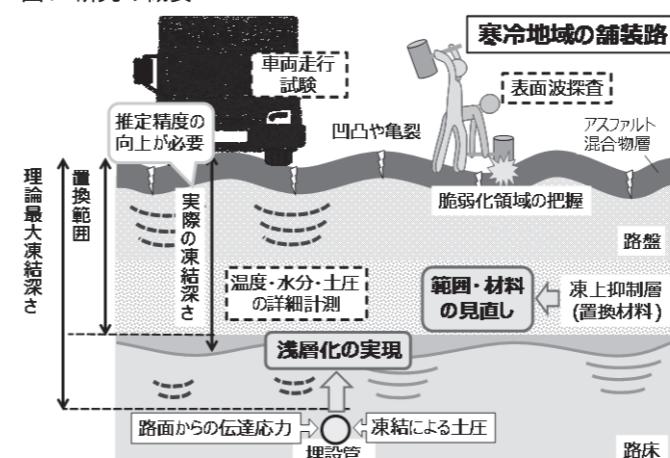
図1: 研究の概要

このような背景から、北見市上下水道局や北海道ガス（株）の協力を得て、北見市内の複数地点にある舗装路下に多くの温度センサーを埋設し、最大凍結深さや道路横断方向における凍結深さの違い等を計測しています。また、土圧計や水分センサーも埋設して詳細な動態観測を続けるとともに、普通自動車やホイールローダーといった車両を通過させた際の伝達応力の計測も行っています。さらに、表面波探査と呼ばれる物理探査技術に注目し、寒冷地における調査・解析手法についても研究を続けています（図1）。

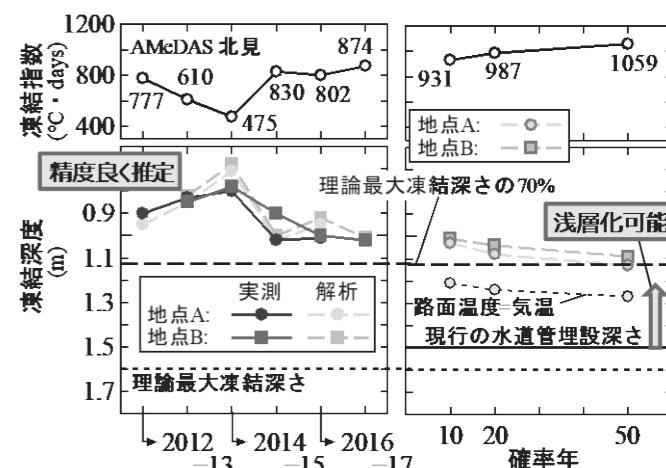
図2: 左・実測と解析による凍結深さの比較、右・N年確率における凍結深さの計算

以上の研究で取得した北見市内の舗装路下の膨大な温度データを用いて、熱伝導解析で最大凍結深さを推定するのに不可欠な、路面温度と気温の関係式を導き出しました。また、簡単な二次元熱伝導解析モデルで最大凍結深さを推定できるシステムを構築し、北見市内で精度良く推定できることを確認しました（図2）。そして、最終的に北見市の管路の埋設深さを現行より0.3m程度浅くすることを実現しました。

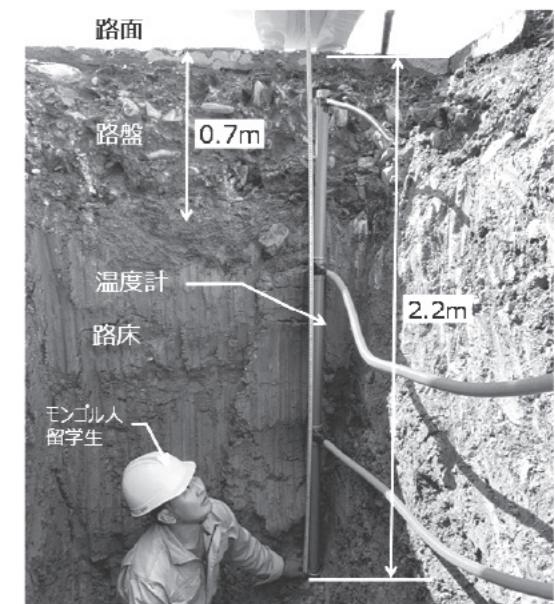
現在はこの研究成果を、海外の極寒地域へ技術移転することを目指しています。そのためには、構築したシステムが気候や地盤特性が異なる国外の寒冷地において、どこまで汎用性があるか検証する必要があります。そこで2019年度から、モンゴル国・ウランバートル市の市道で温度測定をスタートさせました（写真2）。さらに、令和3年度からは、JICA（国際協力機構）、北見市と協力して、モンゴル国で様々な検証実験を展開していくことが決定しています。

写真1: モンゴル国での実験の様子

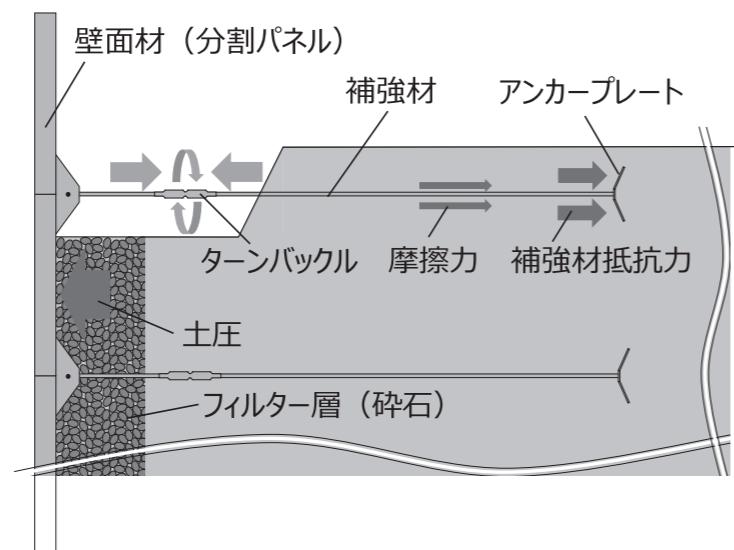
補強土壁は、垂直もしくは垂直に近い壁面工と補強材から構成され、壁面工に作用する土圧と、盛土内に敷設した補強材の引抜き抵抗力との釣合いによって安定を保つ土留め構造物です（図1）。従来のコンクリート擁壁に比べて経済性、施工性、耐震性に優れている等の理由から、広く普及していますが、それと伴って変状する事例も報告されるようになってきました。この要因には、地震動や地下水・地表水の浸透・浸食といった外力の作用以外に、不適切な盛土材料の使用や締固め不足もあります。補強土壁工の品質管理基準は一般に500m³に1回の割合で測定する現場密度に基づいていますが、特に分割パネルタイプの補強土壁では局所的な不適切材料の混入でも変状しやすいことを考えると、この程度の頻度での測定であっても、急な盛土材料や土質の変化が見過ごされる可能性が高いと考えています。本来、盛土材料や土質が変化した場合には、設計自体を見直す必要がありますが、どの程度の変化で見直すのかを判断するのは極めて難しいのが現状です。

図1: アンカー補強土壁の概略図

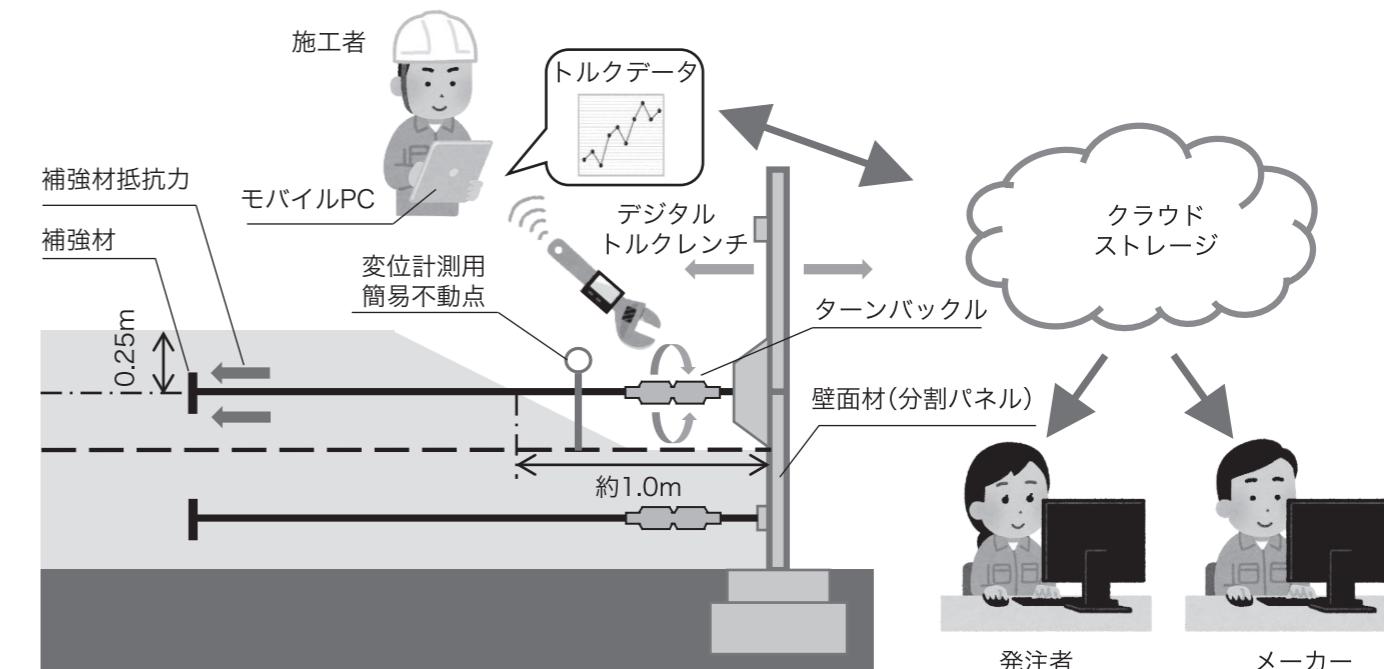
図2: 開発した品質管理システムの概略図

準装備されており、本来は壁面調整用であるターンバックルに着目し、これをIoTトルクレンチを使って回転させたときのトルクをクラウドストレージで保存することで、管理者や補強土壁の専門家であるメーカーがリアルタイムで確認できるシステムを考案しました（図2）。

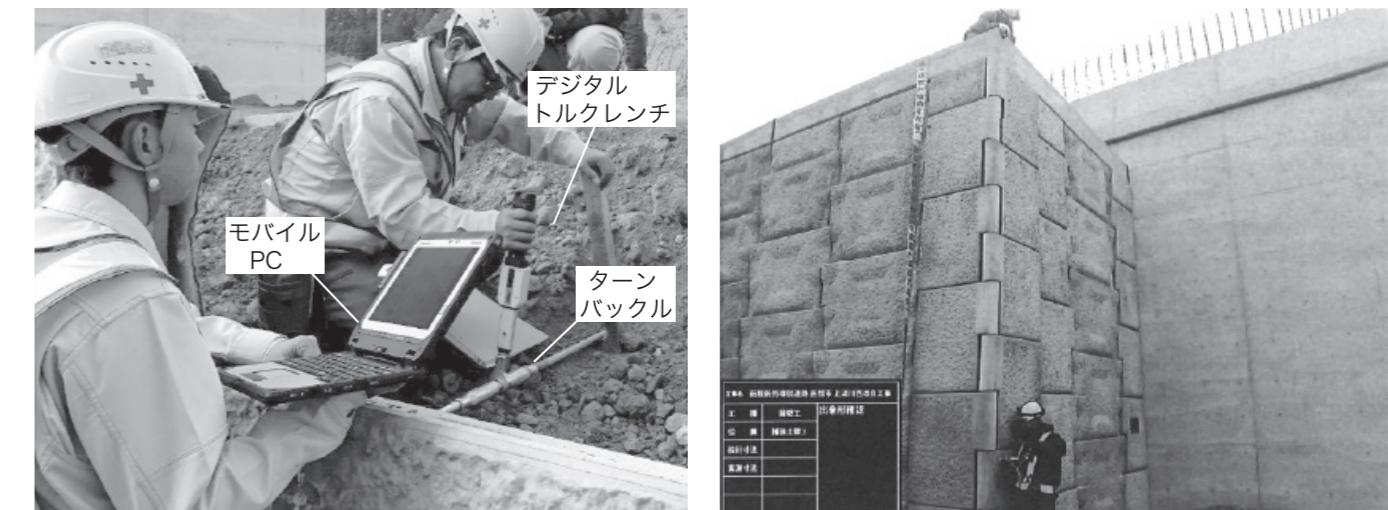
写真1: 施工中のトルク計測と竣工後の様子

室内模型試験によって、トルク値と補強材抵抗力に相関があることを確認した後、実際に構築しているアンカー補強土壁でシステムの検証を行いました。補強材に装着した荷重計で得られた補強材抵抗力とトルク値との関係から管理基準値を決め、全ての計測点で所定のトルク値が発揮され、完成した補強土壁の鉛直度も高いことを確認しました（写真1）。本研究は国土交通省「建設現場の生産性を飛躍的に向上するための革新的技術の導入・活用に関するプロジェクト」の下で実施されたものです。関係各位に感謝の意を表します。

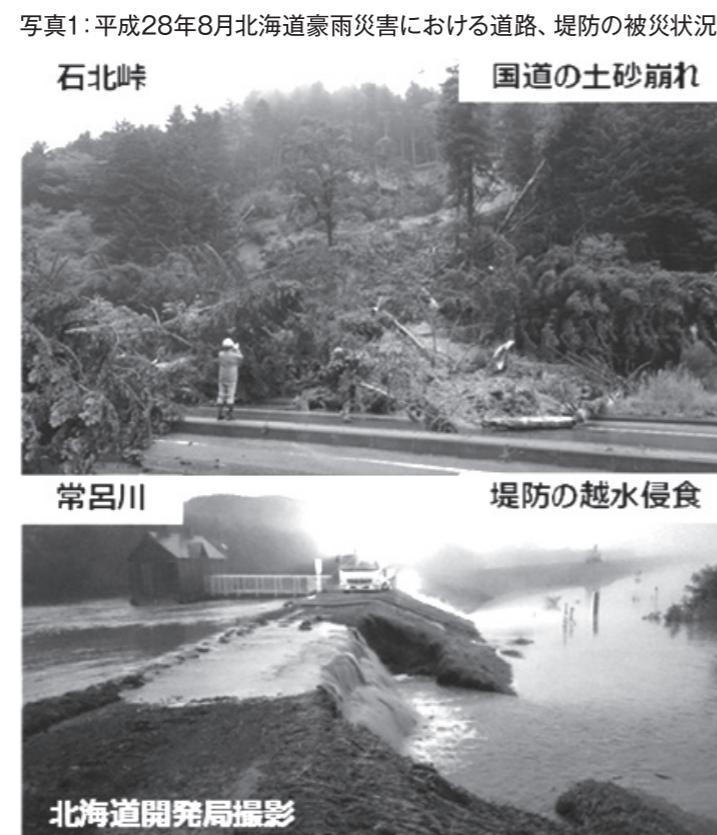
近年、我が国ではゲリラ豪雨や台風に伴う集中豪雨で、のり面崩壊や堤防の決壊といった災害が多発しています。北海道においてもこのような災害は増加傾向で、平成28年8月北海道豪雨災害では、国道の土砂崩れや堤防の決壊、橋梁の損壊などが発生して、甚大な被害がもたらされました（写真1）。近年の地球温暖化に伴う急激な気候変動を鑑みると、北海道ののり面や河川堤防といった土構造物も、本州同様に豪雨による浸食や崩壊、決壊の危険性が年々高まっており、北海道の土構造物の豪雨に対する耐力を向上させていくことは喫緊の課題であると言えます。

写真1: 平成28年8月北海道豪雨災害における道路、堤防の被災状況

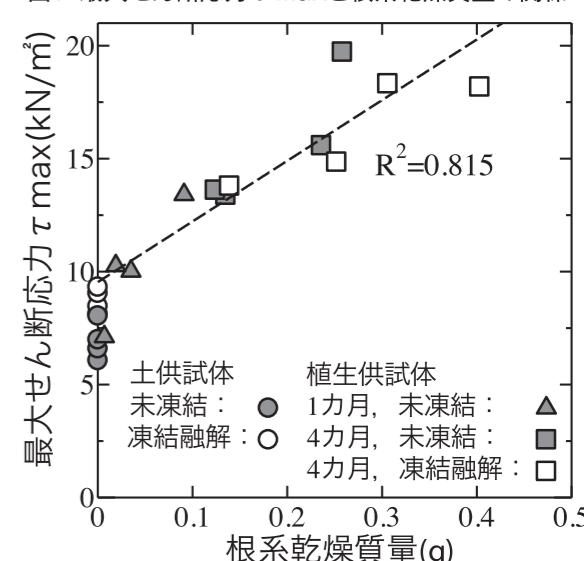
植生工に期待される補強効果のうち、表層崩壊の抑制効果については、土被り厚の小さいのり面表層の地盤内応力を模擬した低鉛直応力の定圧一面せん断試験で明らかにすることに取り組んでいます。供試体には土試料に播種して植物を生育し、根系を発達させた植生供試体を用いています（写真2）。せん断試験の結果、植生供試体では生育期間が長く、根系量が多くなるほど、最大せん断応力が大きくなることが明らかになりました（図1）。また、本研究では実験結果の解釈にX線CTスキャンを活用しています。図2は土中に発達した根系のX線CTスキャン画像で、根系を黒色、それ以外を無色透明で表示しています。図から、生育期間が長い方が、せん断面周辺にある根系の量が明らかに多いことが確認できます。なお、懸念された凍結融解履歴の影響については、耐寒性があるとされているケンタッキーブルーグラスでは、凍結融解履歴が根系の補強効果に与える影響は大きくないことが明らかになりました。

図1: 最大せん断応力 τ_{max} と根系乾燥質量の関係

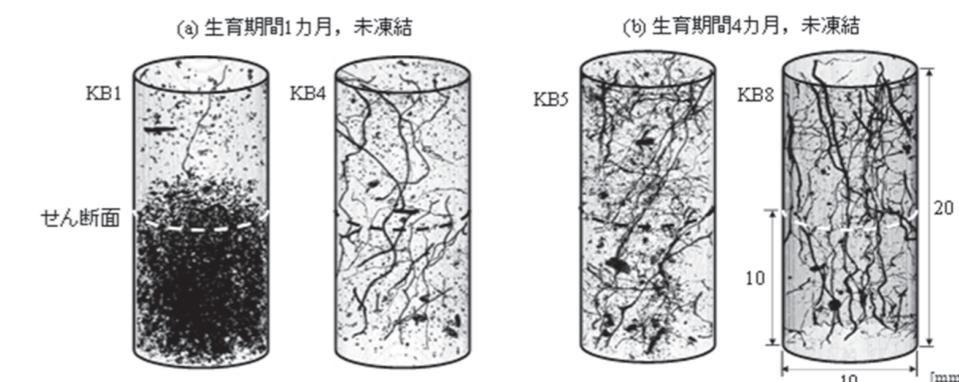
図2: 土中に発達した根系のX線CTスキャン画像

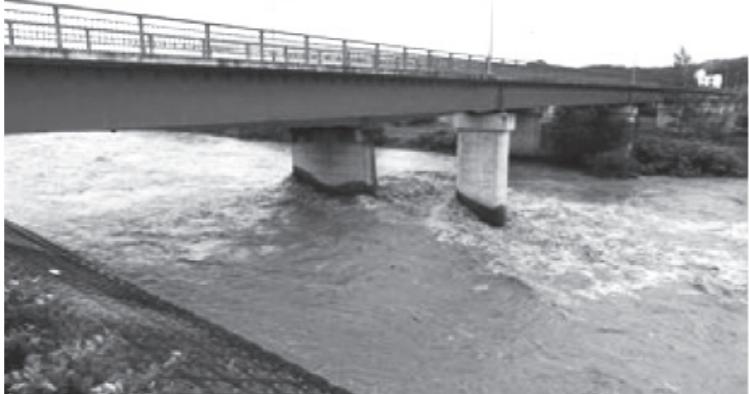
気候変動に伴う記録的な豪雨によって、近年では洪水の規模・頻度が増しています。そのような中で橋げたを支える橋脚の周りの地盤が消失し、それが続くと橋脚が傾斜して橋が利用できなくなる事例が多発しています(図1)。最悪の場合、橋脚が流失して支えを失った橋げたは車の通過によって倒壊する恐れがあります。このことから、洪水によって流失の危険性がある橋脚では危険性を早期に察知して道路利用者や道路管理者に危険性を迅速に発信し、利用の抑止や通行止めをする必要があります。そこで本研究では、①北見工大オホーツク地域創生研究パーク内に人工河川を構築し、大規模な洪水実験によって橋脚の傾斜メカニズムを把握し、②メカニズムを反映した橋脚傾斜のモニタリングと情報発信システムの開発・実装を行いました。

図1:洪水による橋脚の被災事例

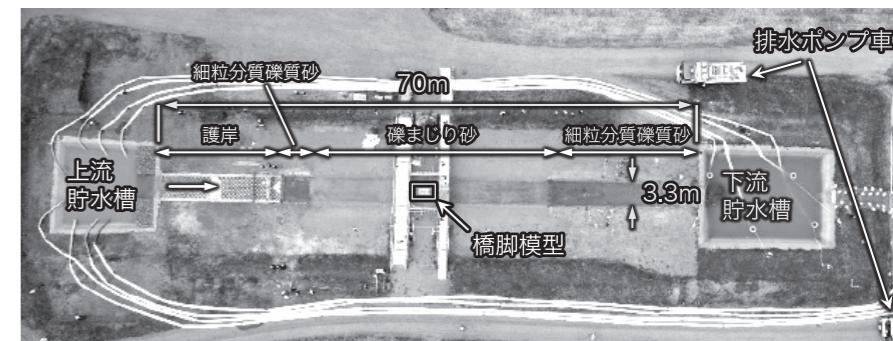
洪水時の橋脚傾斜メカニズムを検討するため、北見工大オホーツク地域創生研究パーク内に人工河川を構築し、実物の5分の1の橋脚模型を設置して人工河川へ洪水に相当する水を流しました(図2)。橋脚模型には、傾斜を感知すると赤色に点灯して道路利用者の通行を抑止するためのLEDセンサー、LPWA(低消費電力で長距離の通信が可能な無線通信技術)によって道路管理者へ橋脚傾斜のデータを伝送するシステム、橋脚を支える地盤の圧力を計測する機器などを設置しました。この実験の結果、橋脚の傾斜が始まったタイミングでは、橋脚を支える地盤は洪水流によって消失しているので、橋脚を支える地盤の力もゼロとなっていることが判明しました。(図3)また、このような傾斜が発生した場合には、道路利用者の通行を抑止するためのLEDが赤く点灯し、さらにこの傾斜のデータ

図2:人工河川による大規模実験の概要

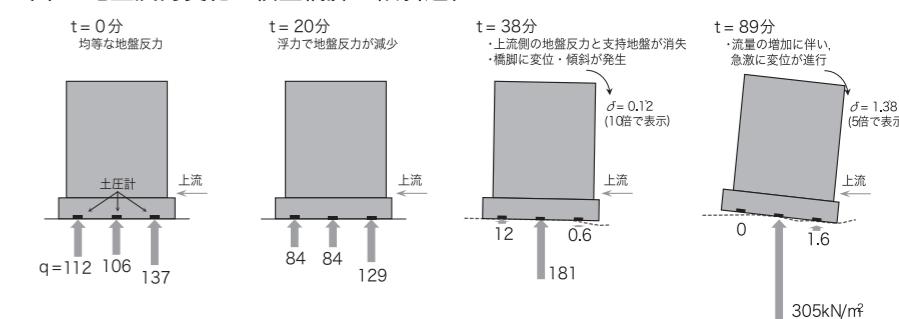
図3:地盤反力変化と模型橋脚の傾斜過程

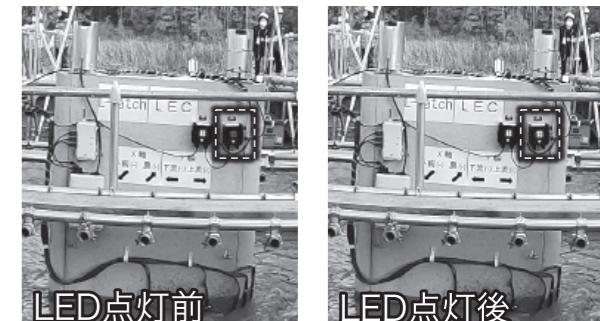
はクラウドを介して道路管理者へ迅速に伝送されました(図4)。

図4:LECの点灯状況

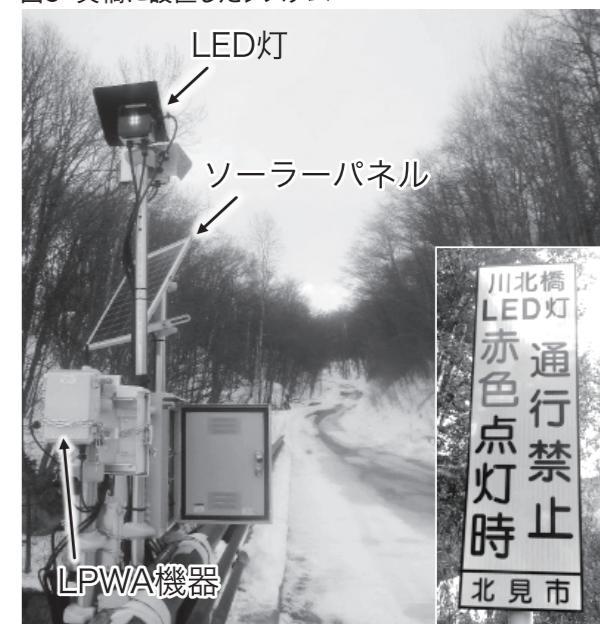
以上のような基礎的な実験から、橋脚傾斜時には橋脚を支える地盤の力が失われており、極めて危険な状態であることがわかりました。このような状態のデータを道路管理者へ迅速に伝達するだけでなく、道路利用者の通行を迅速に抑止するために橋脚の傾斜を察知してLEDを赤点灯するシステムの有効性が確認できました。本研究ではこのシステムを実際の橋に取り付けて、実運用しています。実運用のシステムでは、LEDをより視認し易い位置に取り付け、ソーラーパネルなどを併設することで商用電源が確保できない場所でも計測が可能です。また、本システムの運用にあたり、日常的に橋を利用する住民へ事前の説明を行うだけでなく、橋の両端に注意喚起の看板を設置しました(図5)。

図5:実橋に設置したシステム

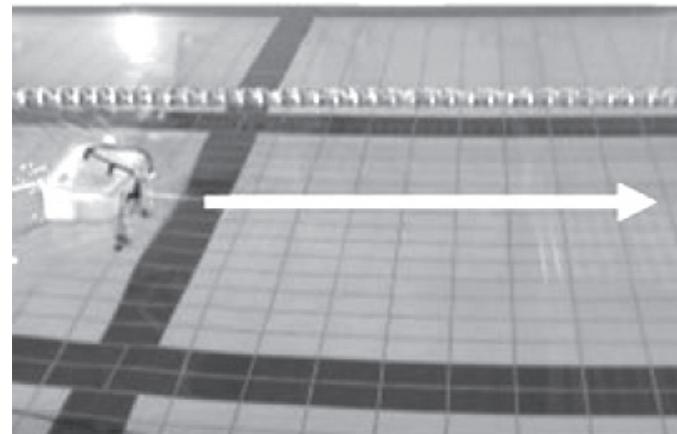
図2: 北見市民温水プールでの実験

図2は北見市民温水プールで実施した実験の様子です。ミリ波レーダをプールの縁に設置し、水上でコンテナを左から右に動かしたときにどのように検知されるかを観測しました。図3はコンテナの移動を検知したときの状況を時間推移でグラフ化したものです。グラフでは10秒から28秒の間にレーダが検知していることがわかります。コンテナがミリ波レーダ装置を横切る状況を観測することができました。

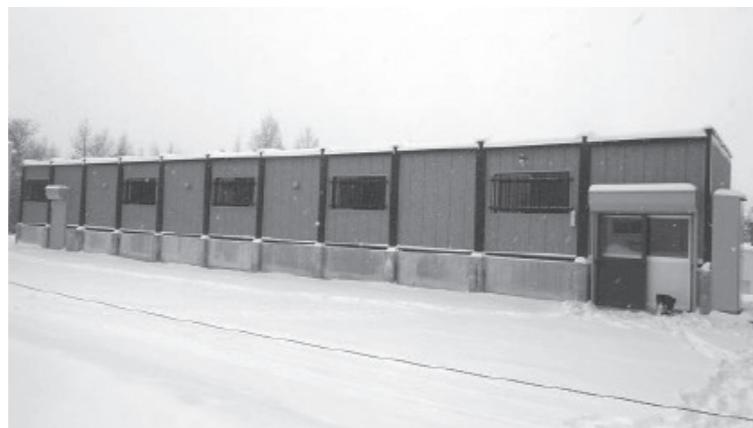
ミリ波レーダは、周波数30~300GHz 帯の電波を用いてセンシングを行うセンサ装置のことです。最近は自動車の衝突防止システムにも利用されています。ミリ波レーダはカメラやレーザセンサに比べ、雪や霧、雨といった悪天候下でも安定した検知性能を有することが特徴です。本研究では、津波や大雨に伴う水路・河川氾濫時の水面変動や流木・氷塊流出をミリ波レーダで監視する防災インフラを構築することを目指して、79GHz帯ミリ波レーダ装置を用いた水上物体の移動検知に関する予備実験を行いました。令和3年度には本学で整備された「積雪寒冷環境を再現可能な総合防災実験システム」(図1)を利用して、夜間、風雪、大雨などの視界不良を再現した条件下での実験を行う予定です。

図1: 総合防災実験システム実験棟

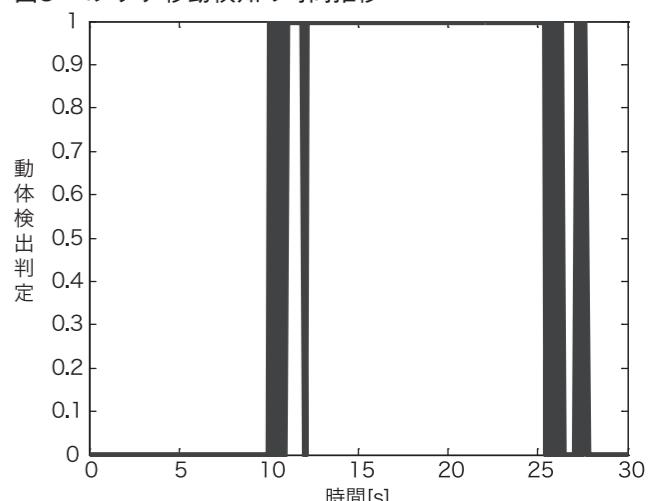
図3: コンテナ移動検知の時間推移

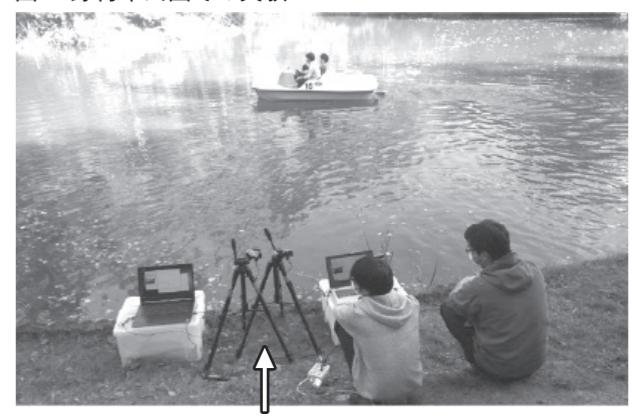
図4は野付牛公園の池でボートの移動検知を行う実験を行った様子です。ミリ波レーダを池の縁に設置し、ボートが移動したときにレーダでどのように検知されるかを観測しました。図5はボートの移動経路を取得した結果です。時間が経過するにつれて図中のプロットの色が黒から赤に変化しています。ボートが左端から移動し、レーダの前を3回横切る状況を捉えることができました。

図4: 野付牛公園での実験

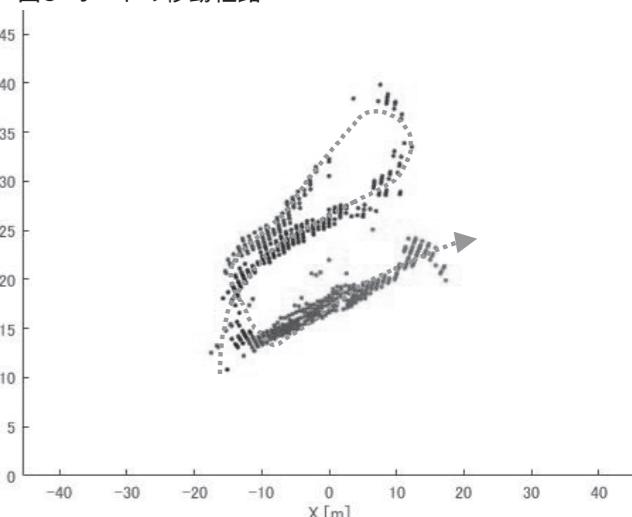
図5: ボートの移動経路

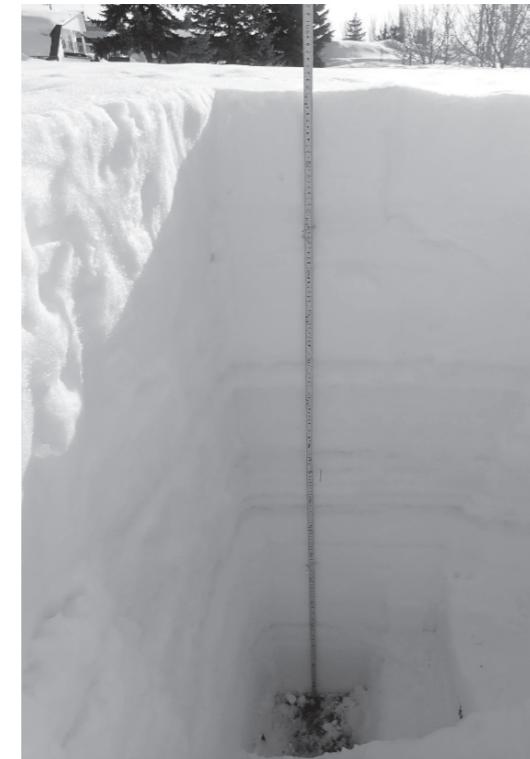
図1は、2021年3月5日に撮影した岩見沢の積雪断面です。積雪断面は、雪面から地面に向かって積雪を鉛直に切り出して作成します。ここでは、層位と雪質・粒径を記録し、必要に応じ他の物性値についても測定します。これに加えて、防災上は積雪水量の測定が重要です。積雪は堆積直後から圧密によって沈降し続けるため、その冬に降り積もった雪を量的に把握するには、積雪深だけではなく積雪の水当量、すなわち積雪水量の値を見る必要があります。これは気象庁の観測網ではフォローされていない情報で、現地測定によりデータを取得します。

図1:2021年3月5日 岩見沢の積雪断面
(積雪深:181cm、積雪水量:702mm)

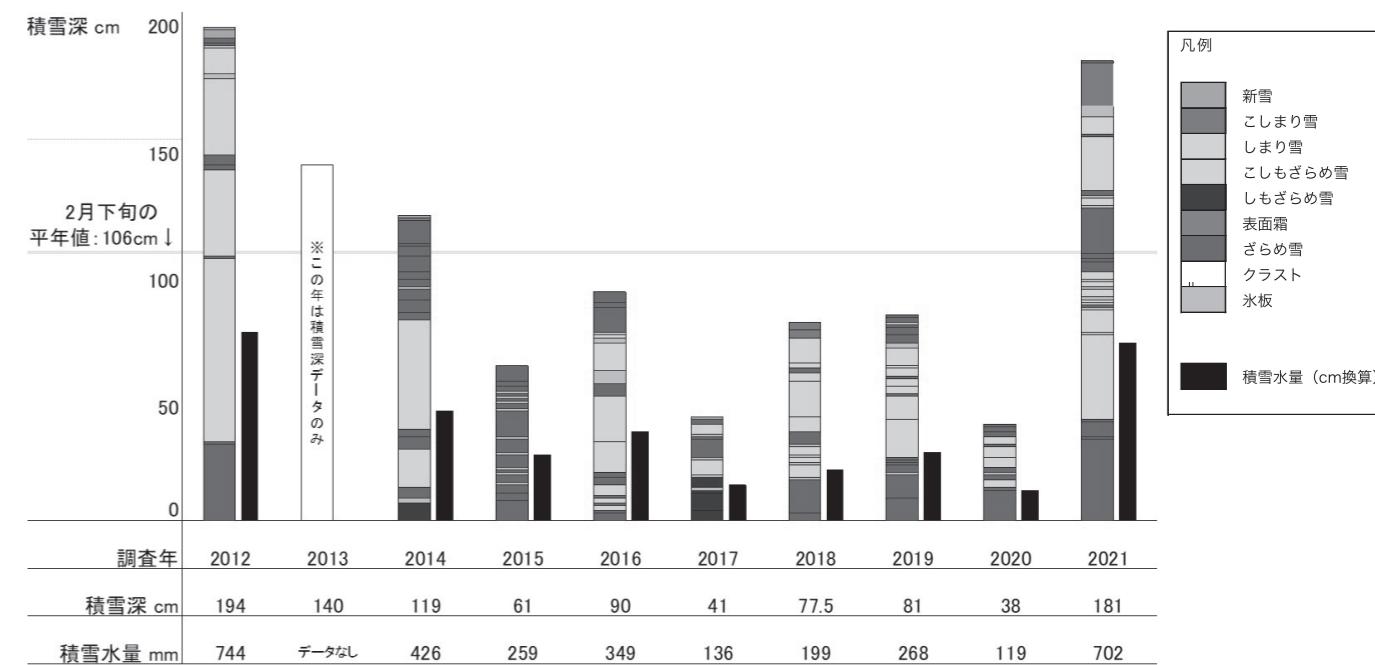
図2:岩見沢における2012年以降の積雪断面観測結果(融雪出水直前期)

図2は、今回の観測結果を含む、2012年以降の積雪断面観測結果をまとめたものです。今回の観測では、積雪深:181cm、積雪水量:702mmでした。岩見沢では積雪の表面融解は始まっていますが、融雪出水の起きる前であり、積雪水量は最も大きい時期といえます。図2より、9年前と今回の調査結果は、2月下旬の平年値(106cm)と比べ突出していることがわかります。いずれも、積雪層構造はざらめ雪としまり雪を主体とする、密度の高い、硬く重い雪です。また積雪水量は700mmを超えており、雪の少ないシーズンと比べると2~6倍の水が積雪の形で留まっています。このことにより、空間の閉塞や圧密沈降による雪害が発生する可能性があります(図3;大雪の岩見沢市内)。さらに融雪期には普段よりも融雪水が多くなることから、融雪災害にも十分な注意が必要です。今回は9年前と同様の雪害が各地で既に発生していることから、筆者らはSNSを通じ、地域の皆さんに情報提供と注意を呼びかけているところです。

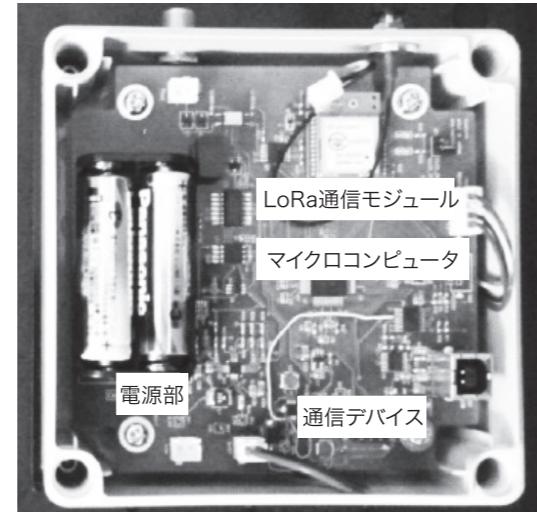
図1: 計測端末

本計測システムは、橋梁の橋脚や橋台の変位に伴う傾斜角をMEMSセンサーで高精度に計測すると共に、データをLoRa通信でゲートウェイに送信する機能を有します。計測システムの通信基板は図1のようにLoRa通信モジュール、MEMSセンサーとの通信デバイス、リチウム電池等の電源部、計測と通信及び電源を制御するマイクロコンピュータで構成しています。

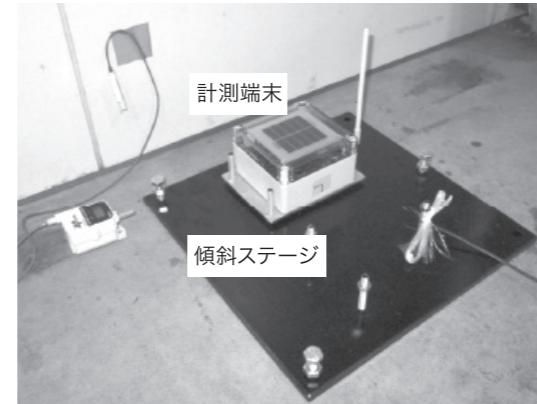
図2: 低温実験状況

まず、高精度傾斜計について、北見工業大学社会連携推進センターの -30°C の低温室で、LoRa通信および傾斜角計測精度の実験を行いました。図2のように傾斜ステージの傾斜を変えながらMEMSセンサーで傾斜角を計測しました。計測データは計測端末内のマイクロコンピュータで演算しLoRa通信経由でゲートウェイに送信しました。計測端末は -30°C でも正常に動作し、傾斜角度についても $\pm 0.05^{\circ}$ の精度を満たすことを確認しました。

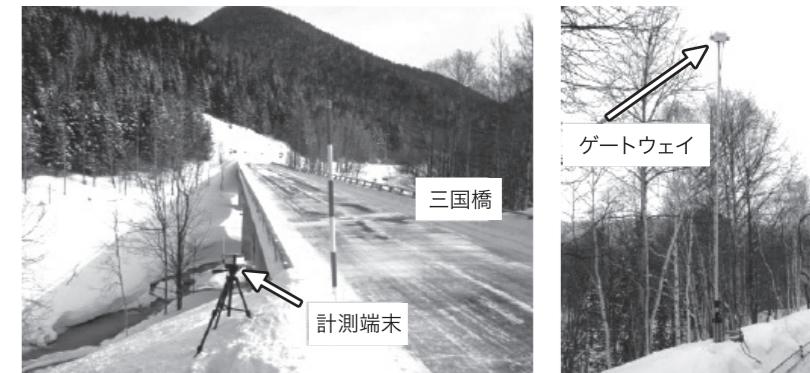
図3: 通信過疎地の通信実験状況

通信システムの遠距離通信実験は、札幌市内および近郊で無雪期と積雪期に実施しました。無雪期の実験では最大14.5kmの通信に成功しました。市街地の見通しが利かない場所でも電波の回り込み特性により通信が成功する一方、見通しがあっても発電施設などが経路近くにあり通信が失敗する場合もありました。積雪期の実験は、天候雪、気温 -1°C 、2点間の距離9.7kmの条件で行い、降雪のため目視上の見通しはありませんでしたが、通信コマンドの送受信と傾斜の計測に成功しました。さらに、通信過疎地での通信実験を、国道273号三国峠近くのLTE・3G通信の圏外で行いました。天候は晴れ時々雪、気温 -10°C 、2点間の距離1.1kmで、図3のような森林や起伏した地形で目視上の見通しはありませんでしたが、電波の広がりであるフレネルゾーンを考慮してアンテナを設置することで通信コマンドの送受信と傾斜の計測に成功しました。

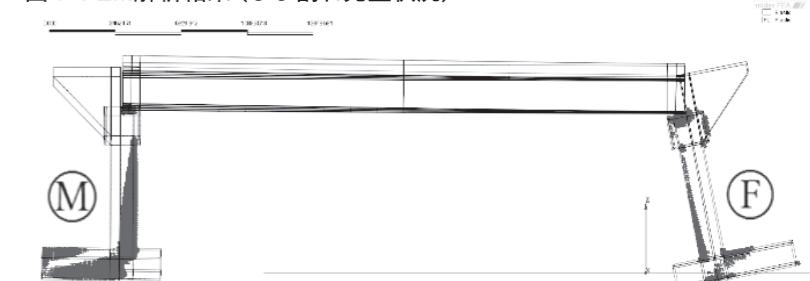
開発した計測システムが、洗掘被害を受ける橋梁のモニタリングと健全度診断に適用可能であることを検証するため、橋梁のFEMモデルに対して非線形静的解析を行いました。橋台の下面は節点バネ要素で支持地盤を表現し、洗掘はこの地盤バネを段階的に削除して表現しました。その結果、洗掘割合の増大に伴い傾斜は大きくなり、事前に実施した再現実験と同様の傾向を確認しました。図4のように洗掘割合が大きくなると橋台が傾斜しひび割れが連続する結果となりました。これらの結果から、解析モデル上で構造安定性を維持できる閾値を確認し、試作機の測定精度で検出可能なことも確認できました。

図4: FEM解析結果（ひび割れ発生状況）

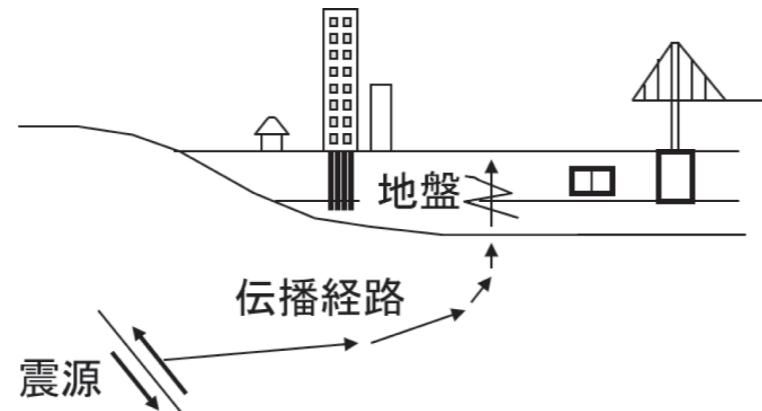
2018年北海道胆振東部地震では、北海道で初めて震度7を観測しました。地表面の地震の揺れはマグニチュードなどの震源特性、震源からの距離や深い地盤の影響による伝播経路特性、地盤の中でもより浅い、表層地盤の特性によって影響を受けるとされています（図1）。このうち、表層地盤は場所によって大きく異なるため、場所による揺れの違いや構造物に与える影響を検討するために、表層地盤の特性を知ることは大事なことであるといえます。

図1: 地震の揺れに影響する特性

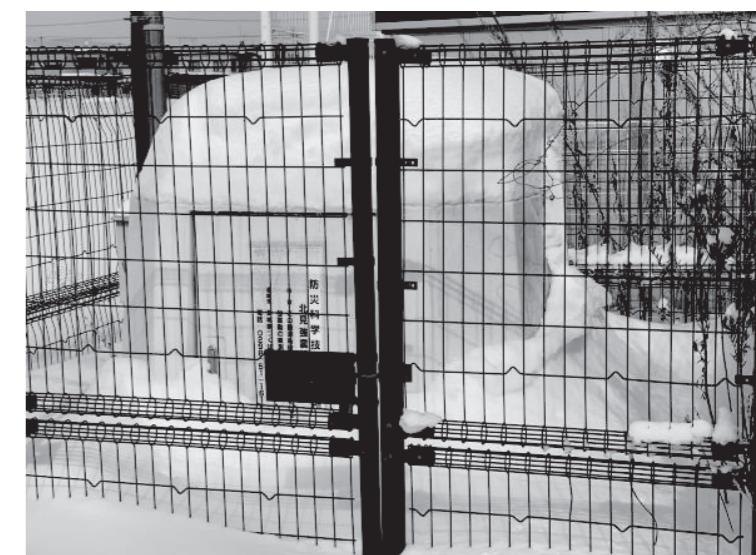
ここで、現在は地震計が各地に設置されており、ボーリングデータや地震記録が公開されているものが多くあります（図2）。比較的規模の小さい地震による記録には表層地盤の影響が多く含まれている可能性があります。そこで、季節ごとに地震計の近くで常時微動観測を行い、地震による揺れと、常時微動を比較して、冬季に地盤が凍結したときの地震による揺れへの影響を検討します。

図2: 冬季の地震観測点の例（防災科学技術研究所）
