地域と歩む防災研究センター

Research Center for Strategic Assistance in the Prevention of Floods, Earthquakes and Regional Hazards

SAFEE Report 2021.3 Vol.1
R&D 地域と歩む防災研究センター

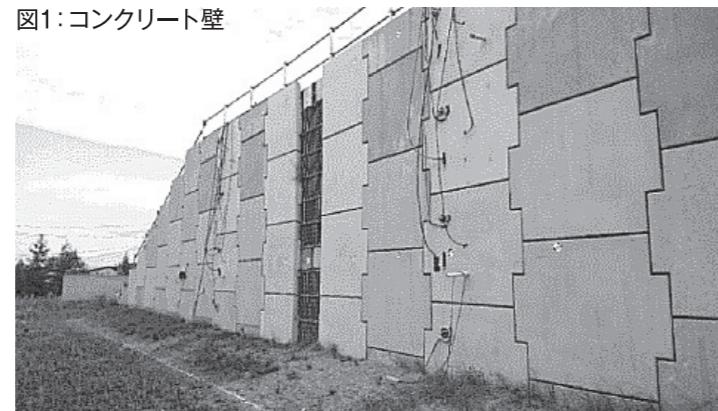
図1:コンクリート壁

災害発生時に構造物の変状を速やかに把握する技術を検証するため、北見工業大学オホーツク地域創生研究パークに建設された高さ6m、長さ34mのコンクリート壁(図1)を、インフラ点検用ドローン(図2)で撮影しました。撮影画像を5G回線で研究室に伝送し、SfMソフトウェアで3次元点群モデルを構築しました。これによって、モデルに欠損が生じない撮影方法、構造物の変状の測定精度などを検証しました。

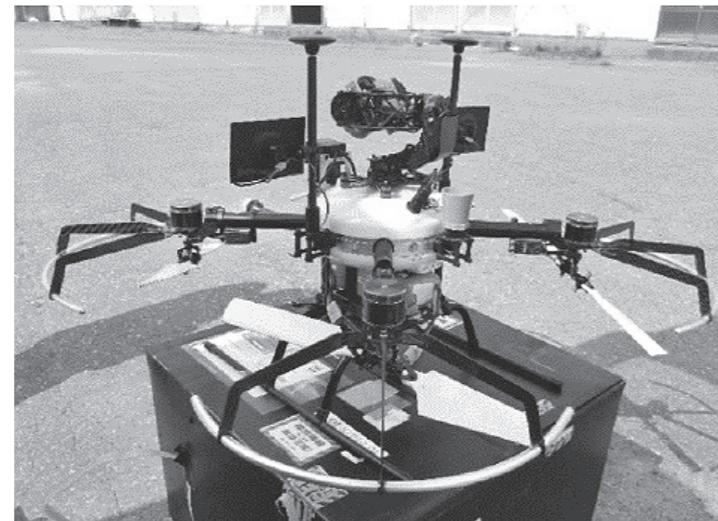
図2:インフラ点検用ドローン

コンクリート壁には座標設定用のマーカーを計40枚設置し、精度を比較するため測量機械で座標を取得しました。ドローンは川田テクノロジーズ社のマルコで、撮影用にソニー製のデジタルカメラα6000を搭載しています。ドローンは壁からの距離2mに自動制御され、毎秒30cmで上下方向に移動しながら、毎秒2枚ずつ写真を撮影します。3次元モデルを欠損なく構築するため、写真どうしが60%~90%重なるように撮影するとともに、正面・右斜め・左斜め3方向から撮影しました。写真は合計で12,464枚(75.13GB)になりました。撮影した画像はNTTドコモ社の5G通信環境で、国立情報学研究所の研究データ管理基盤であるGaKuNin RDMを介して、研究室の画像処理用コンピュータに

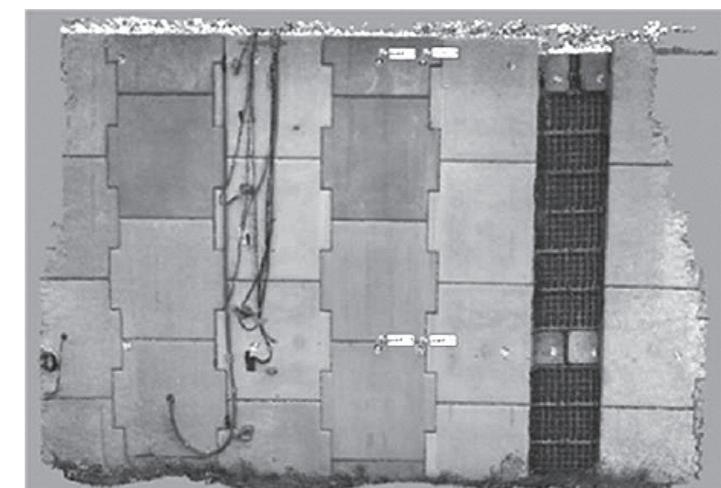
図3:3次元点群モデル

図3は完成したコンクリート壁の3次元点群モデルです。モデルは細かな点の集合からなっており、任意の点を選択するとその点の座標が表示されます。壁中央の凹凸部は図4のように再現され、部分的なコンクリート枠(スキン)のはらみ出しも図5のように把握できます。マーカーの座標から壁の変形を求めるところ、測量結果と3次元点群モデル上で計測した結果は壁の全長にわたっておおむね一致しました。

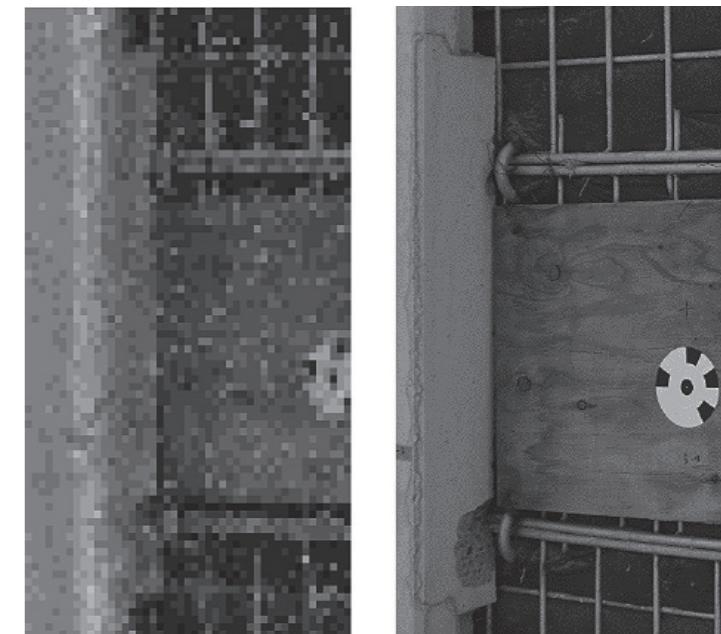
図4:凹凸部分(左:点群モデル、右:写真)
