Research Center for Strategic Assistance in the Prevention of Floods, Earthquakes and Regional Hazards

SAFE E Report

2022.3 Vol.2

地域と歩む防災研究センター

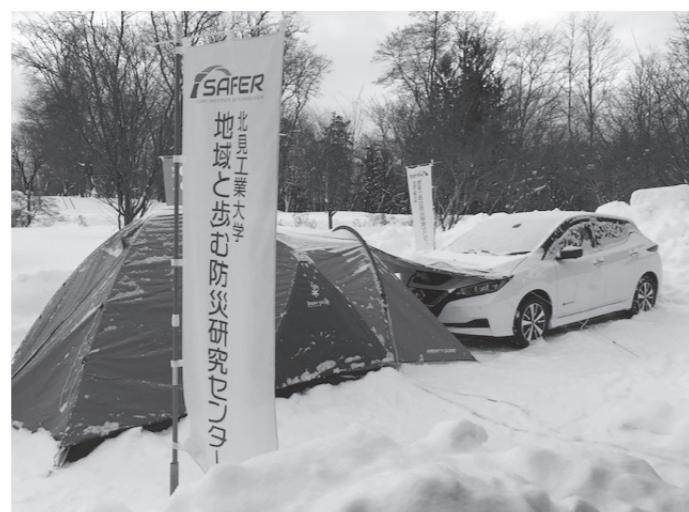
写真1: 実験の様子

実験は、令和4年1月21日(金)～1月22日(土)、本学構内の研究者交流施設(ゲストハウス白樺)にて実施しました。今回の実験には日産リーフ(バッテリー容量62kWh)1台を使用し、EVのバッテリーから避難所として想定した研究者交流施設へ24時間連続で電力を供給しました。避難所で使用した機材は、石油暖房器具、情報収集機材としてのTVや通信用Wi-Fi、また、スマホ・PCの充電等、避難所運営に必要な機材とし、電力消費量や充電量のデータを取得しました。特に今回の実験では、厳冬期において避難者に温かい飲み

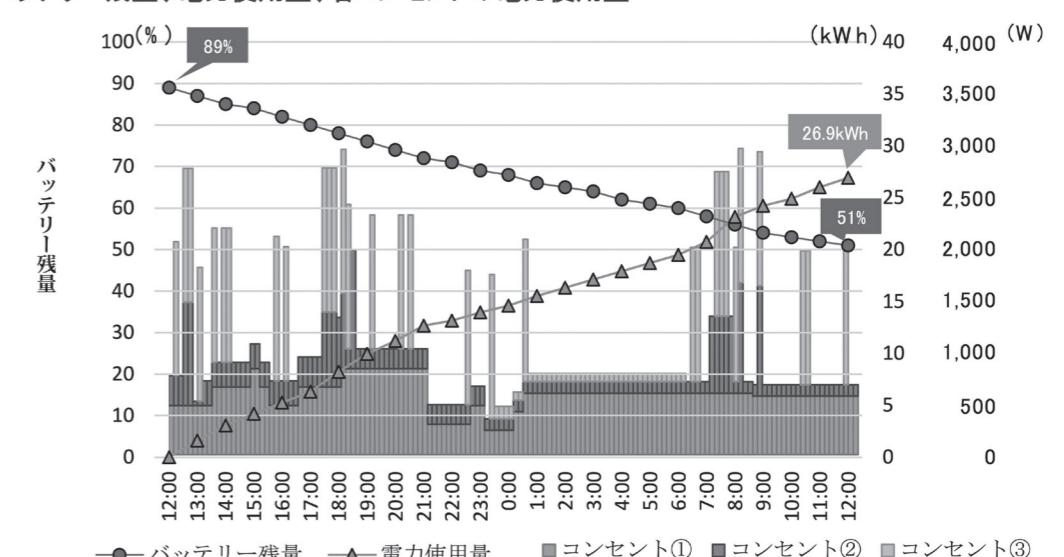
図1: バッテリー残量・電力消費量

実験開始時のEVバッテリー容量は、走行後に給電を開始したことを想定し、55kWh(89%)でスタートしました。その後、常時通電として、石油ファンヒーター2台、TV2台、家庭用冷蔵庫1台、防災灯2台、通信用Wi-Fi2台を利用しました。また、食事(朝昼夕の3食)時間には、電磁調理器や電子レンジ、炊飯器等を使用し、温かい飲み物を提供するための電気ポットは、約2時間おきに使用しました。夜間は、スマートフォンを充電し、情報収集や発信のためのノートPCは、交代で充電しました。その結果、24時間後には、バッテリー容量が51%となり、約23.6kWh(38%)の容量減となりました。

検証で得られた、「電力消費量」、「電力供給量」を考慮すると、今回の条件では、約3kWh/日(5%)の節電により、72時間避難所への給電が可能と考えられます。この72時間という重要は時間を避難所で滞在するための節電としては、電気ケトルや電磁調理器等の高出力の電化製品の使用を控える必要があります。ただし、今回の実験と同様に、車両移動等により充電が100%でない場合は、1日あたり33%の全ての電力を使用できないため、更なる節電が必要です。そのためには、避難所における機材の使用ルールを予め決めておくことが重要です。今回の実験より得られた「避難所で使用する電子資機材の種類、個数」等の情報をもとに、「EVによる避難所への給電」をモデル化することで、避難生活の在り方について更なる検討が必要であると考えられます。

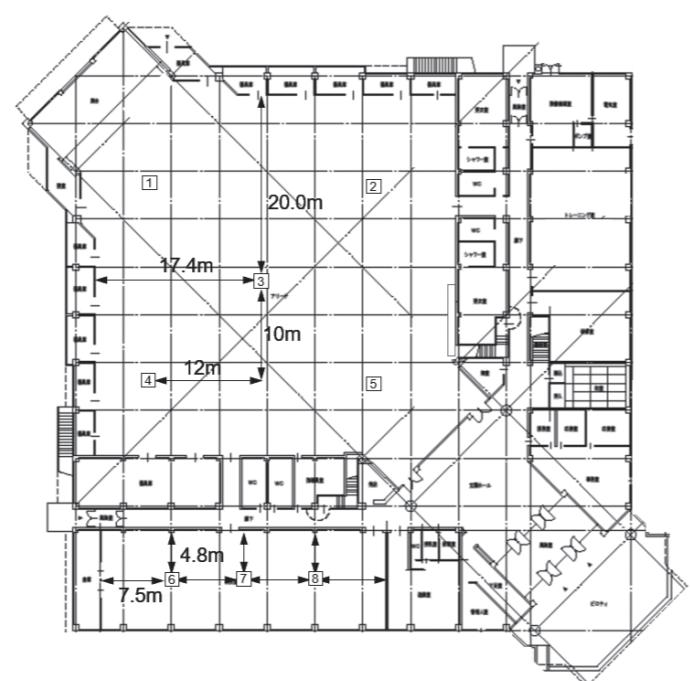
図1：北斗市総合体育館の平面図と計測点

環境計測は避難所開設の14:00から翌朝7:00まで行い、30分または1時間おきに計測を実施しました。計測項目は温度、湿度、CO、CO₂、浮遊粉塵および騒音の6項目です。計測は体育室内の5地点と格技室内の3地点で行いました（図1）。

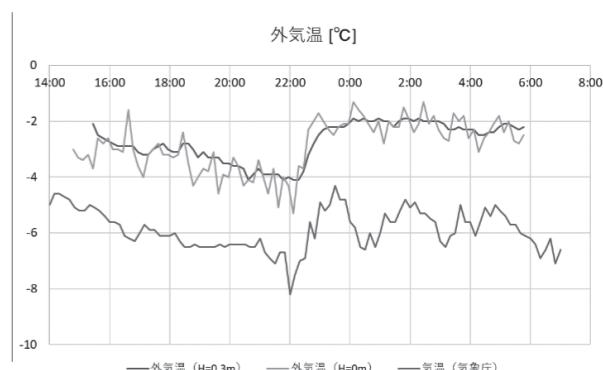
図2：外気温の時間変化

図2は当日の外気温の変化です。計測実施中はプラスの気温になることはなく、平年並みの冬の気温でした。

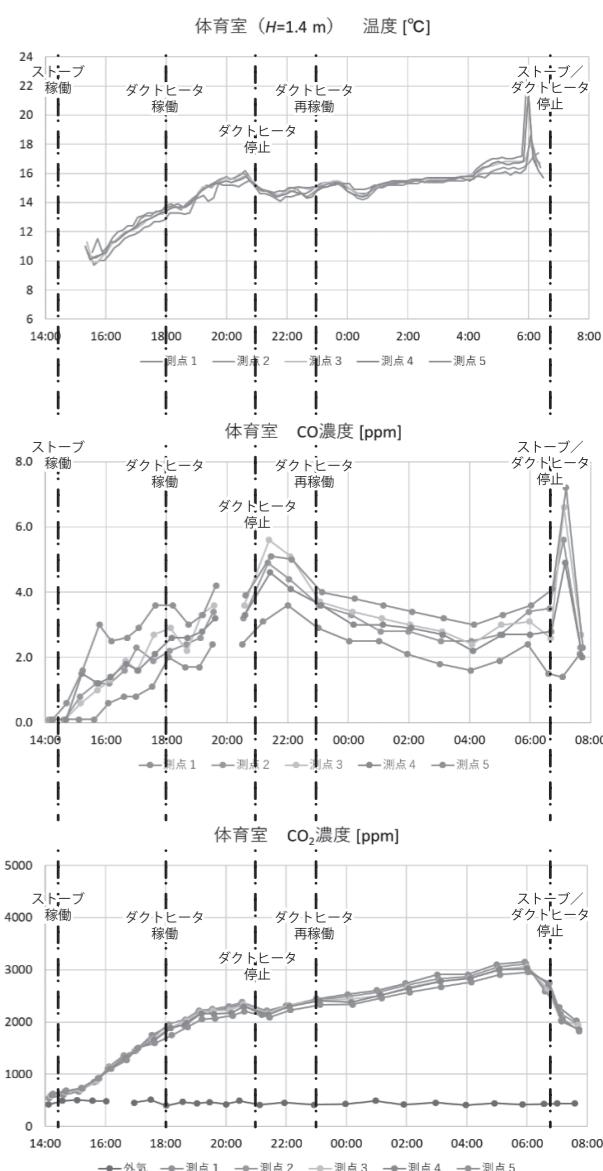
図3：温度、COおよびCO₂濃度時間変化

体育室の温度、COおよびCO₂濃度の時間変化を図3に示します。体育室には5台のポータブル石油ストーブが設置されており、14:20頃に稼働を始めました。18:00より2台のダクトヒータが稼働を始め、ダクトヒータは21:00に一旦停止します。その後、23:00にダクトヒータが1台再稼働し、朝7:00前にはストーブとダクトヒータが停止しています。

体育室の室温は夜間でも14～16°C程度であり、寒さ対策をした服装であれば問題のない温度が保たれていました。図3より、温度の時間変化は、ストーブとダクトヒータの稼働状況に概ね対応していることが分かります。

CO濃度は訓練開始から22:00にかけて上昇し、22:00以降は緩やかに減少しています。CO濃度の変化はストーブの稼働台数と火力に対応していると考えられます。CO₂濃度は6:00まで一貫して上昇傾向であり、18:00以降は2,000ppmを超える高い濃度でした。

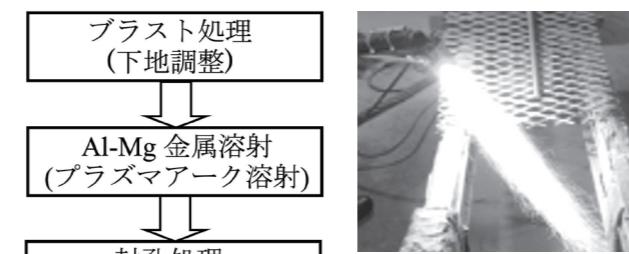
図1: AI-Mg溶射の施工工程

一方、長期防食性に優れるアルミニウム・マグネシウム合金溶射(Al-Mg溶射)を用いた新しい防食技術が開発され、その優れた防食性能を生かして沿岸部の鋼橋や鋼桁端部の伸縮装置、支承などへの普及が図られています(図1)。我々は、これまでAl-Mgの優れた防食性能を活用したコンクリート用防錆鉄筋の開発に取り組んできました。Al-Mg溶射により被覆した鉄筋を用いる場合、コンクリートのアルカリ環境下から溶射合金の主成分であるAlの浸食を避けるために封孔処理による溶射皮膜の保護が必要となります。そこでAl-Mg溶射皮膜に被覆する封孔剤の仕様がコンクリート中の付着性や耐食性に及ぼす影響を検討した結果、Al-Mg溶射鉄筋に耐アルカリ性を有するEP系封孔剤を施すことによりコンクリートにおいて良好な耐食性と付着性が得られることを明らかにしています(表1)。封孔処理の主目的は耐アルカリ性の付与ですが、優れた環境遮断性を有するEPを封孔剤に用いることで、Al-Mg溶射皮膜にEPを塗り重ねたDual-Coating構造になっている大きな特徴です。溶射皮膜自体も環境遮断

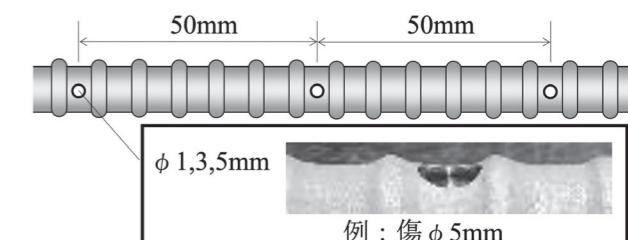
図2: 鉄筋の皮膜損傷状況

そこで本研究では、Al-Mg溶射の特長の一つである犠牲防食効果に着目し、損傷を与えたAl-Mg溶射鉄筋(図2)を高濃度塩分含有コンクリート(Cl⁻=12kg/m³)中に埋め込んだ試験体を作製して促進腐食試験を行い、その耐腐食性能についてEP鉄筋と比較検討を行いました(図3)。

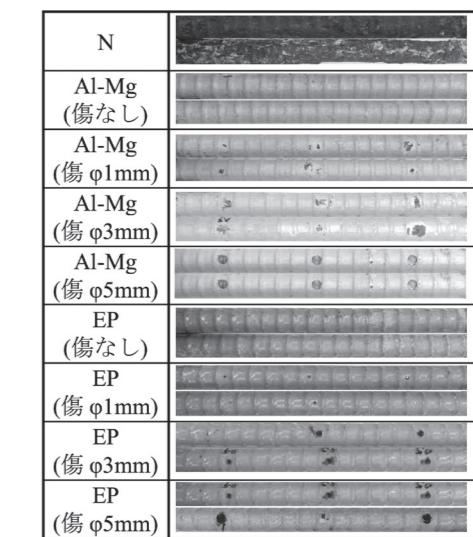
図4: 鉄筋の腐食状況

促進20サイクル終了後に試験体から取り出した鉄筋の腐食状況を確認すると、普通鉄筋Nでは全域に渡って腐食が観察されました。これに対して損傷を与えていないAl-Mg溶射鉄筋およびEP鉄筋では、鉄素地の腐食は確認されませんでした。一方で損傷を与えた場合、EP鉄筋では損傷を与えて鉄素地を露出させた部分で腐食が確認されました(図4)。

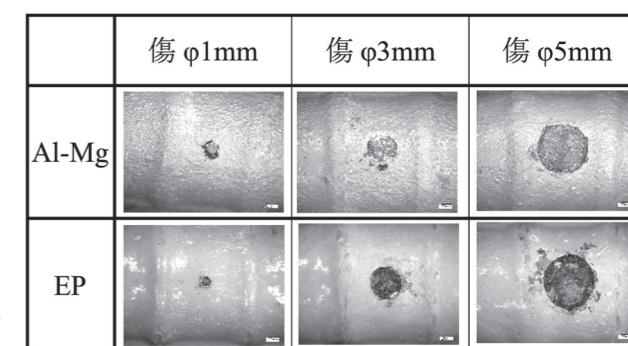
図5: 損傷部の腐食状況(AI-Mg鉄筋)

模擬損傷部を拡大観察すると、EP鉄筋では鉄素地を露出させた全域に腐食が観察されるとともに、部分的には損傷部周辺にもEP塗装部の膨れや鉄素地の腐食が観察されました。これに対してAl-Mg溶射鉄筋では、鉄素地を露出させた部分には腐食は全く確認されませんでした(図5)。溶射皮膜に含有するMgは、皮膜に傷が生じたとき水分や酸素が供給されると、犠牲防食作用によりMgの化合物が傷を塞ぐ自己修復効果を発揮するため、高濃度の塩分を含むコンクリート中においても鉄素地に腐食を生じなかったと推察されます。

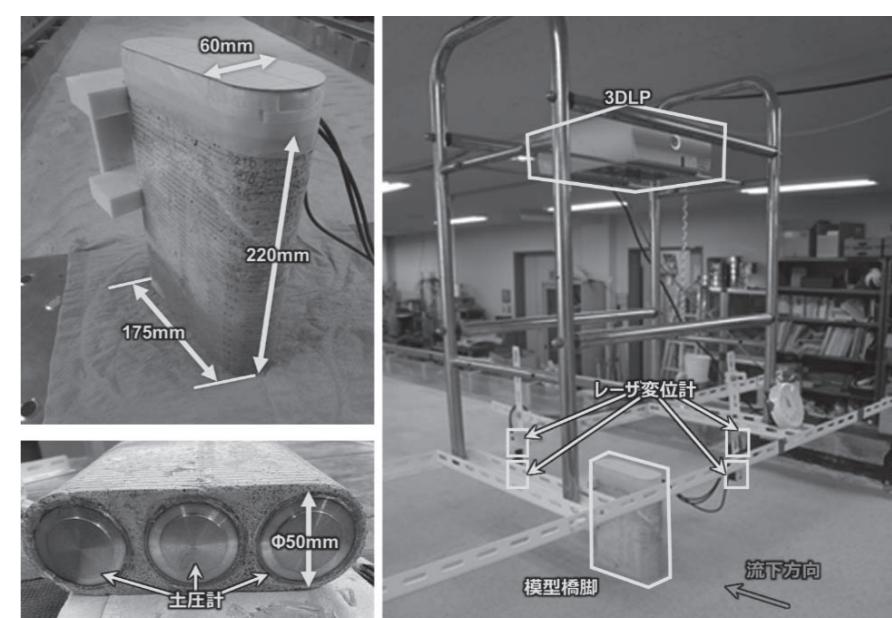
図2:模型橋脚とその設置状況

図1は本研究で使用した屋内水路の全景を示している。水路は延長14m、幅1.6mであり、この水路の上流・下流端に貯水槽を設けています。この貯水槽には実験前に水を貯め、下流貯水槽に設置した排水ポンプによって水を水路内に循環させました。模型橋脚は水路の中央部に設置しています。図2は実験に使用した模型橋脚と計測機器の様子を示しています。模型橋脚は軽量モルタル製であり、重量は約0.04kN、模型縮尺は1/30です。また、橋脚の基礎形式は直接基礎としました。模型橋脚側面部および上流部には実験中の水位や洗堀深を確認するための目盛線が印字されており、フーチング底面には実験中における地盤反力の変化を観察するために小型土圧計を埋め込みました。上述の試験装置を用いて橋脚の根入れ深さや流量を複数変化させた実験を行いました。

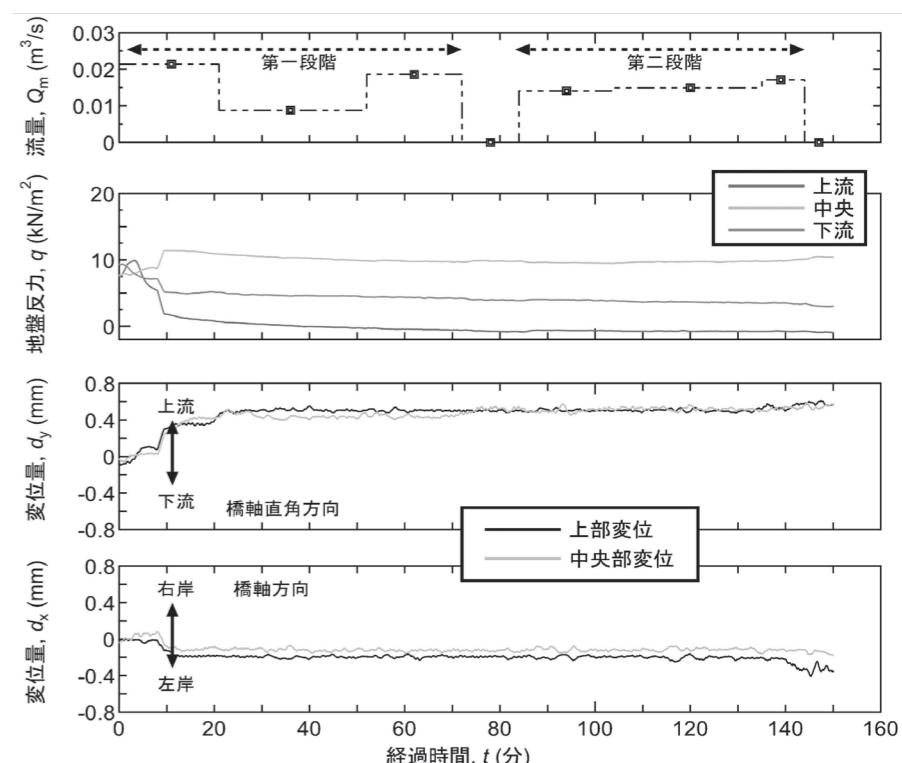
図3:実験中の流量、地盤反力、橋脚変位の時間変化

図3は代表的な実験結果として、実験中に流量を変化させた際の地盤反力、橋脚変位の時間変化を示しています。経過時間t=5~7分において上流部と下流部のqが減少し、中央部のqが増加しており、それに伴ってdyが増加しています。t=8~10分で上流部と下流部のqがさらに減少するタイミングではdxが増加しています。すなわち、橋脚がわずかな変位を確認した段階では、qが中央部に集中し不安定な状態となっています。また、t=5~10分の間では、橋脚基礎底面の河床に敷いた上流部の色砂が流出していることを確認しています。橋脚の根入れが異なる複数の実験から、相対的に根入れ深さが小さい場合には、最初の最大流量で橋脚基礎底面の河床で洗掘が進行し、橋脚の変位が発生することを確認できました。一方で、2回目の河川水位上昇時にはq、dx、dyには目立った変化は確認できませんでした(図3)。これは最初の大規模な出水によって不安定化が進行したことで、それよりも規模が小さい外力条件では橋脚周辺での洗掘などの不安定化要因が助長されなかつたためと予想されます。

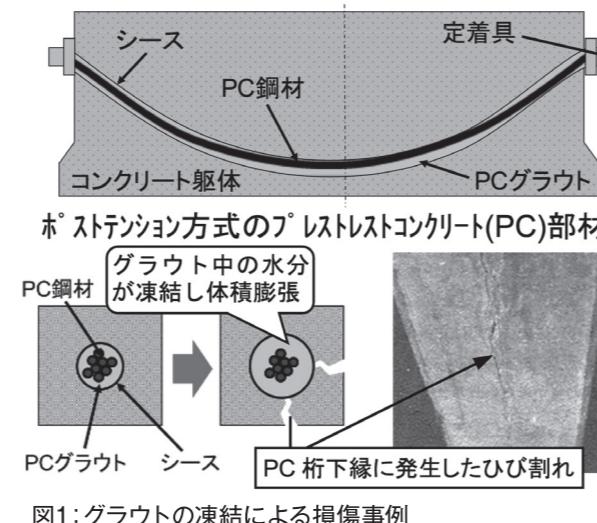
図1: グラウトの凍結による損傷事例

寒中のグラウト工事では、低温がもたらすグラウトの初期凍害や強度発現の遅れが問題となるためグラウト施工を避けざるを得ないケースが多いのが現状です。例えば、ポストテンション方式のPC構造物では、シース内に注入したグラウト中の水分が凍結膨張を引き起こし周辺躯体にひび割れを誘発する恐れがあります(図1)。寒中でグラウト施工を行う場合には、グラウトの凍結を防ぐために構造物全体や大部分を覆う大がかりな養生囲いを設けて給熱養生する必要がありますが、養生費が過大となります。また、橋梁の沓座基礎のグラウト工においても施工前にその土台となる橋台全体を予め給熱して暖めておく必要があり、寒中におけるグラウト工の困難さ故に春先まで工期を延期せざるを得ず、通年施工の大きな障害となっています(図2)。そこで本研究では、寒中におけるグラウト工の通年化に資する新たな方策として、“亜硝酸リチウム(LN)”の耐寒性に着目し、氷点下において特別な養生をせずとも凍結しない高機能なグラウトの開発に取り組みました。

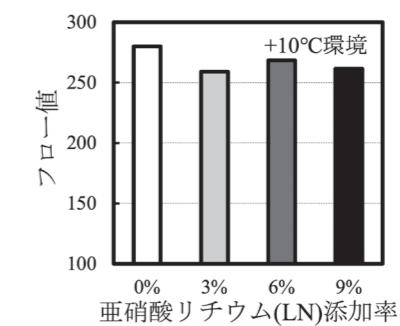
図3: フロー値

まずLNを添加したセメントペーストを対象としてLN添加率を変化させた場合の流動性や練混ぜ直後から-10°Cの氷点環境下で養生した場合の圧縮強度に関する検討を行いました。LN添加率の増大によるフロー値の変化は小さく、良好な流動性が得られること(図3)、練混ぜ直後からの温度履歴よりLN添加率を高めることでペーストの凍結が抑制されて氷点環境下においても強度が増進することが

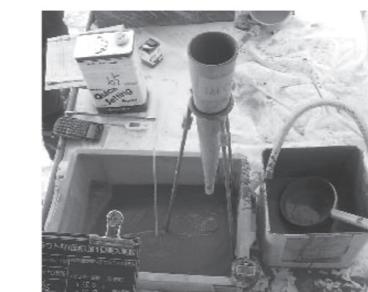
図7: JP漏斗試験

次にLNを汎用されている2種類のグラウト材に添加した場合の品質を明らかにするため、PCグラウトの設計施工指針に準じて厳冬期(2月)の屋外環境下で各種の品質管理試験を行いました(図7、図8)。その結果、LNの添加の有無にかかわらず、いずれの品質管理試験結果も判定基準を満足しました。また、グラウト練混ぜ直後に試料を採取して $\phi 50\times 100\text{mm}$ のぶりき製軽量型枠に打込み、そのまま屋外環境下で封緘養生した結果、材齢28日における強度の判定基準(材齢7日以降28日までに 30N/mm^2 以上)を満足することを確認しました(表1)。

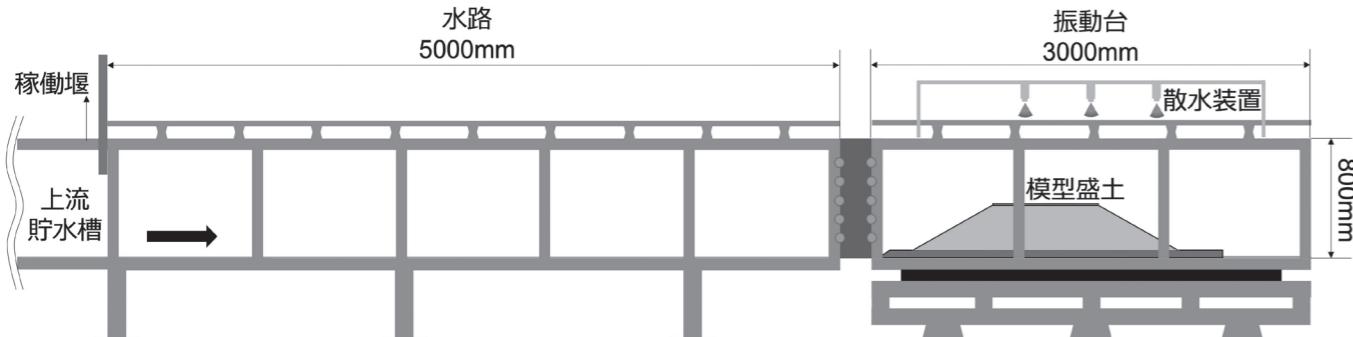
図1：開発した複合外力再現実験装置の概要

図1に本研究で開発した実験装置の概略図を示します。この実験装置は最大10m/s²の加振が可能な振動台と5mの水路を連結できるため、加振実験と開水路実験を1つの実験装置で行うことが可能です。水路上流には段波装置があり、貯水槽に貯める水の量と稼働堰の上昇速度により津波の流速を調整可能です。振動台に設置されている実験土槽の上部には最大時間雨量100mmの降雨が再現できる散水装置の取り付けが可能です。また、土槽および水槽の側面は強化ガラスとなっており、地盤構造物模型や波の変形状況が観察できるので、高速度CCDカメラを用いた画像解析より局所的な変位の計測可能です（図2）。図3は図1の装置の土槽内に作製した模型盛土の概略図を示しています。

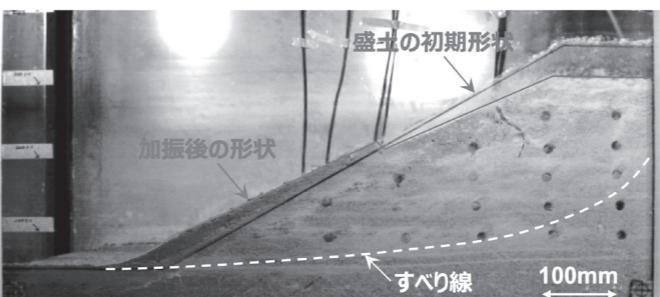
図4：地震後の盛土法面の状況

図4は加振終了後の盛土法面の状況を示しています。5m/s²(=500gal)の加振時から盛土法面のクラック、天端の沈下が発生しました。このような初期損傷を受けた盛土へ津波を与えた際には、加振により発生したクラックからの水の侵入が予想されます。図5は津波第一波到達後の越流実験における盛土の浸食過程を示しています。加振履歴のある盛土では、加振履歴がない盛土よりも早い時間で浸食に至ることが判明しました。なお、津波の第一波による盛土法面の変状・崩壊は今回の実験の範囲では確認できませんでした。つまり、盛土が越流しない地域においては、地震初期の避難場所として高速道路盛土は一定の有効性があるということがわかりました。

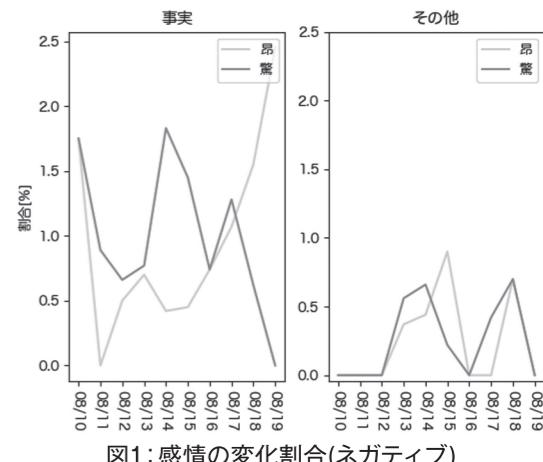
図1: 感情の変化割合(ネガティブ)

図1-3は、提案手法により得られた感情の変化割合を示しています。図1の昂、驚において頻出した具体的な感情語を確認したところ、昂では「不安定」が全体の39%、驚では「びっくり」が全体の60%

を占めていました。「不安定」が天気の形容に用いられ、「びっくり」が緊急アラートに対する反応に用いられていたことから、これらの感情が災害初期のネガティブな状況を表現していることが分かります。そして、このような傾向は「事実」のカテゴリに分類されたツイートにのみ見られました。

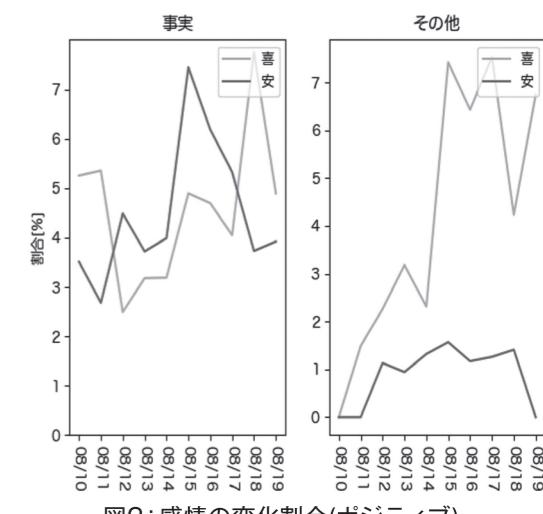
図2: 感情の変化割合(ポジティブ)

図2は、災害後期のポジティブな状況を表現していた感情を示しています。喜、安において頻出した感情語を確認したところ、喜では「晴れる」が全体の22%、安では「落ち着く」が全体の27%を占めています。「晴れる」「落ち着く」は、特に「事実」のカテゴリにおいて、天気の形容に用いられる傾向が顕著に見られました。人々の感情は災害の状況に連動して変化すると考えられるため、これらのツイートは人々の集団的な動搖や感情を表していると言えます。

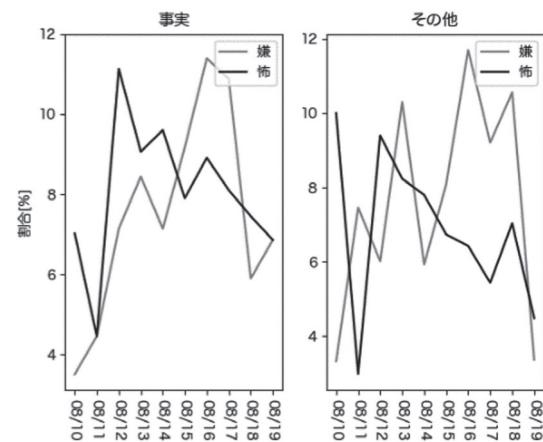
図3: 感情の変化割合(共通)

図3は、「事実」と「その他」で割合や推移に大きな違いが見られなかった感情を表しています。嫌と怖の感情が、投稿者の属性や投稿内容に関わらず共通して現れる傾向が確認されたことになります。一方、その用法は両カテゴリで異なっていました。嫌の感情を表すツイートにおいて頻出した「大変」は、災害状況を形容する内容のツイートが「事実」においてより多く見られました。また、怖の感情を表すツイートにおいて頻出した「心配」は、身の回りを心配する内容のツイートが「事実」においてより多く見られました。

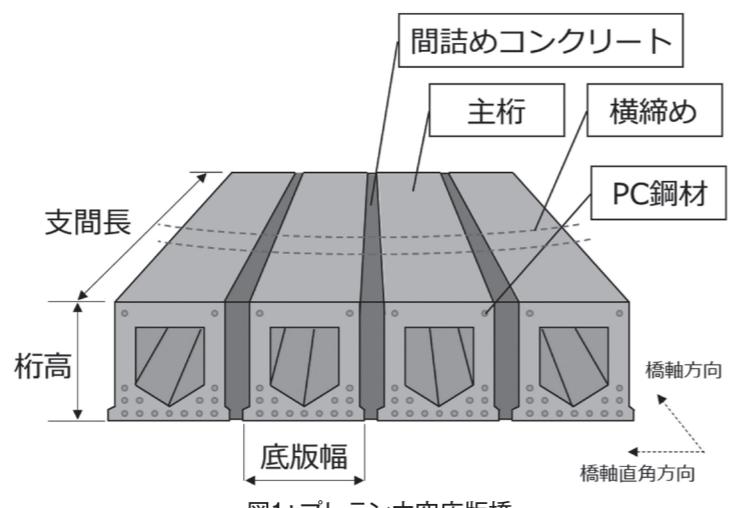
図1. ノレテン中空床版橋

図1のようなプレテン中空床版形式は、初期には、各社が独自の断面形状のメーカー荷物枠を設計・製作していましたが、その後、建設省やJIS規格の標準設計が制定されて普及しました。本研究では、過去の設計・製造便覧や各社のカタログ資料から年代が特定できた計42型式について、製造年、支間長、桁高、底版幅、橋格の5つのデータから15,076通りの組み合わせを考え、表1のI～IVの4つの規格に細分類を行いました。対象橋梁はオホーツク管内の3自治体が管理する122橋で、自治体が管

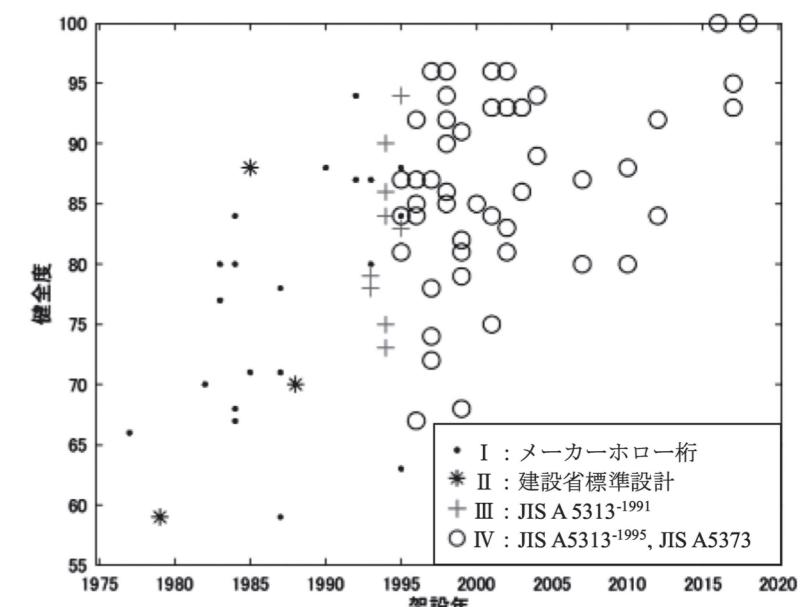
図2：規格ごとの架設年と健全度

細分類した85橋梁の88径間で損傷傾向を分析しました。本研究で使用する損傷データは、橋梁点検報告書内に記載されている点検結果を使用しました。図2は4つの規格の架設年と健全度の関係です。Iは全体的に健全度が低くなっていますが、橋齢50~30年であるため経年による老朽化が進行していると考えられます。II、IIIは橋梁数が少なく、損傷傾向の分析は現段階ではできませんでした。IVは橋齢25年以下の橋梁であるため健全度は高い傾向ですが、他の規格より健全度が低い橋梁もあり、その要因を今後詳細に調査することで、維持管理の注意点が見いだされる可能性があります。具体的な損傷の傾向は、Iでは漏水・遊離石灰が多く、IIは、床版のひび割れが全ての橋梁で確認されました。III、IVは、ともに剥離が発生しやすい傾向にありました。

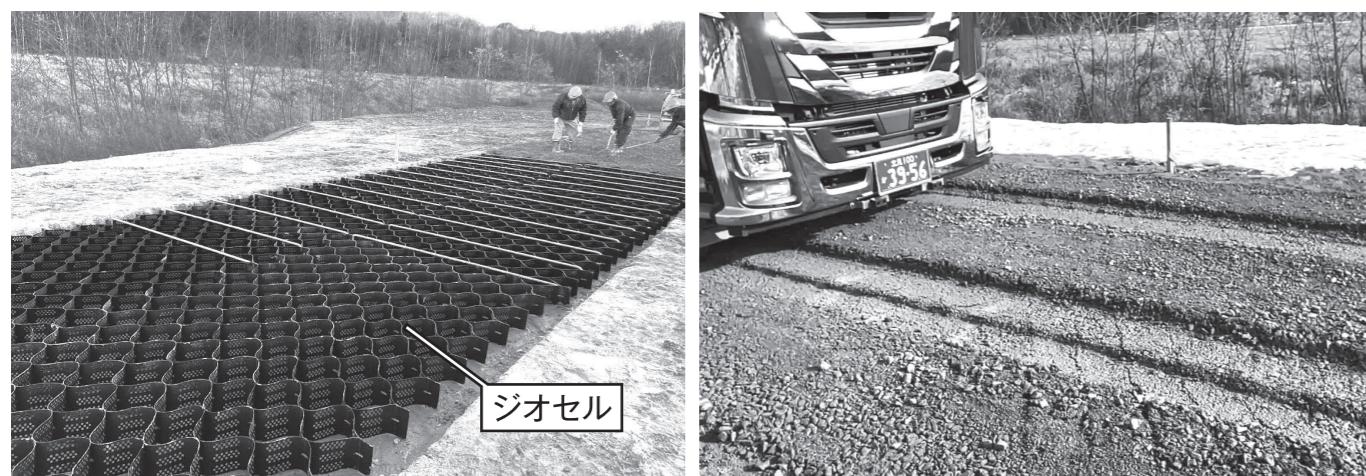
写真1：施工や走行試験の様子

写真1は施工や走行試験の様子です。また、表1は11.8tダンプトラックによる走行試験を行った全5ケースにおける補強方法の違いをまとめたものです。各ケースは幅4m、延長12mとし、予め0.6mだけ掘り下げた部分に高さ0.45mの粘性土を敷均して転圧し（以下、路床部）、その上に条件の異なる高さ0.15mの路盤を構築しました。なお、ジオセルの中詰め材には碎石C-40と砂質土の2種類を使用しま

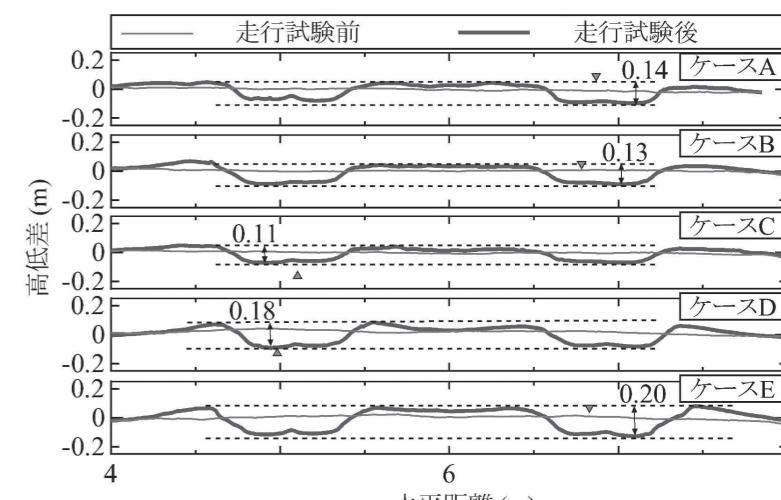
図3：走行試験前後の表面形状の比較

した。また、路床部の転圧後と走行試験後には、路床部に対するポータブルコーン貫入試験を行いました。さらに、路盤部を構築してから12日間養生し、0.6tハンドガイドローラーによる2回転圧を行った上で、12往復の走行試験を実施しました。なお、試験前後には各ケースのわだち掘れを比較するため、UAV-SfM測量を行いました。

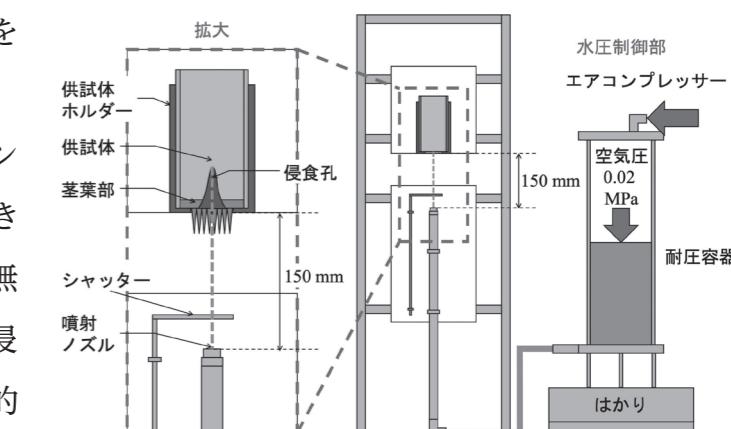
図1: 侵食抵抗試験装置

図1は本研究で用いた侵食抵抗試験装置です。供試体は上下を逆にして上端面が下方に向くように供試体ホルダーに設置し、水は下方の噴射ノズルから供試体上端面に対して直角に噴射しています。試験後にはX線CTスキャンを行い、供試体内の侵食状況を非破壊で

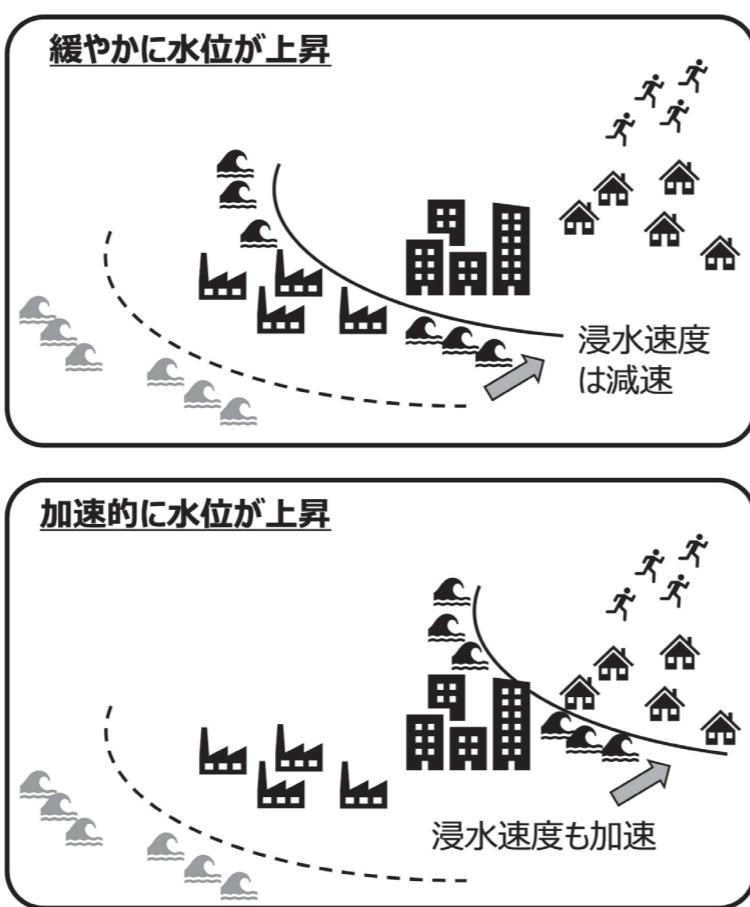
図1:水位上昇速度による浸水過程の違い

2011年3月の東北地方太平洋沖地震では、津波により仙台平野などの内陸にまで浸水し大きな被害をもたらしました。また、近年では、記録的豪雨に伴う浸水被害も各地で報告されています。このような浸水被害は、浸水が開始する地点における水位の上昇速度によって、その規模が変わると考えられます（図1）。このことから、水位上昇速度と浸水距離（浸水範囲）との関係を明らかにすることは、規模に応じた適切な対策や避難行動の指針の策定などを行う上で重要となります。そこで、本研究では、様々な水位上昇速度を想定した浸水実験を行い、浸水過程の基本的な特性の把握を試みました。

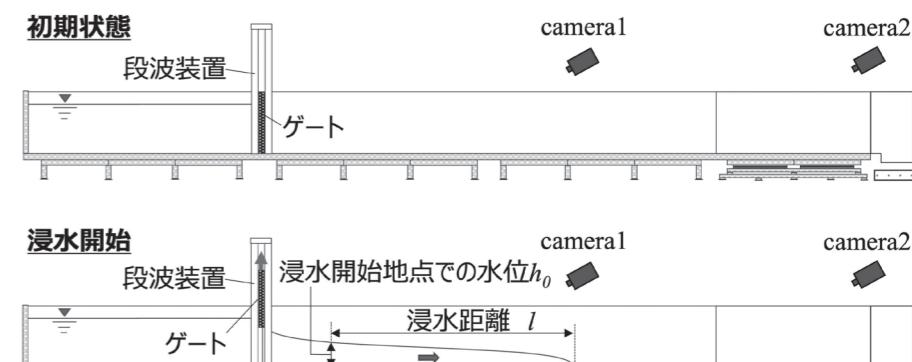
図2:浸水実験の概要（上：初期状態、下：浸水開始時）

浸水実験には、北見工業大学の総合防災実験システムを利用しました。本システムには、段波装置を設置した水平な開水路があり、この水路の段波装置のゲートの上流側に水を貯め、ゲートを上げることで浸水を再現しました（図2、3）。このとき、様々な水位上昇速度での浸水を想定するために、ゲートの上昇速度を変えた20ケースの浸水実験を行いました。これらの20ケースは大きく分けると、浸水開始地点における水位が、緩やかに上昇するケースと加速的に上昇するケースになります。この実験の結果、既往の研究で理論的に導出されている

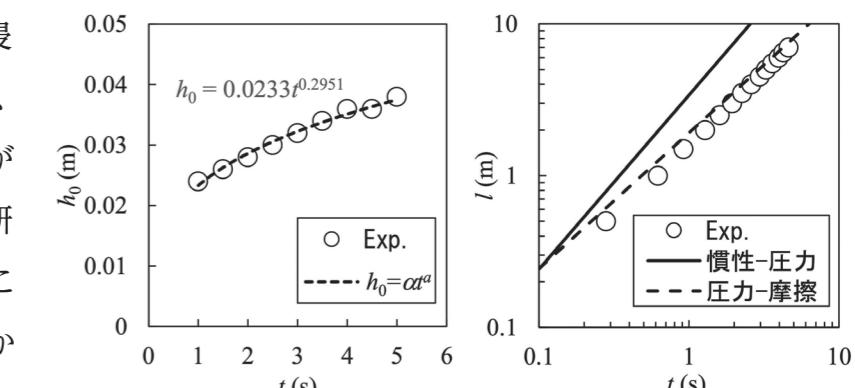
図4:緩やかに水位が上昇する場合（左：水位、右：浸水距離の時系列）

以上のように、本研究で行われた浸水実験から、水位の上昇速度によって、異なる二つの浸水過程が表れることがわかりました。また、これは、既往の研究で導出された理論特性を実証したことになります。ここで実証された特性から、水位上昇速度を調べれば、津波や洪水氾濫に伴う浸水過程において、浸水が加速的に進んだのか、それとも減速していくのかを簡易かつ迅速に把握することができることになり、災害後の状況把握や今後の浸水対策への知見になることが期待されます。

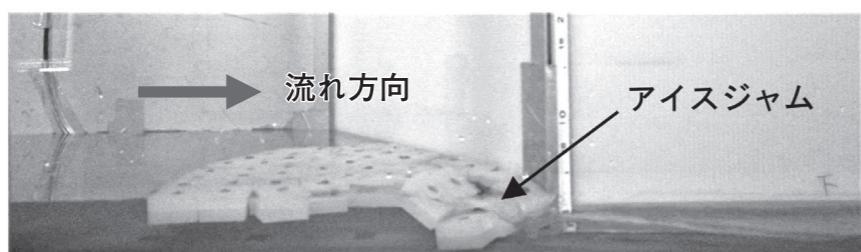
写真1：アイスジャム発生状況（漸縮部を有する水理実験）

本研究は、アイスジャム現象の解明のために、辺別川の危険箇所の漸縮部、堰、橋脚部を想定した水路を作製し、漸縮部、堰では実氷・ポリプロピレンを用いたアイスジャム実験を実施しました。橋脚部では、より実河川の現象に近い氷板と晶氷が混在する条件のアイスジャム実験を実施しました。一例として、水理実験概要を図2に、アイスジャム発生状況を写真1に示します。

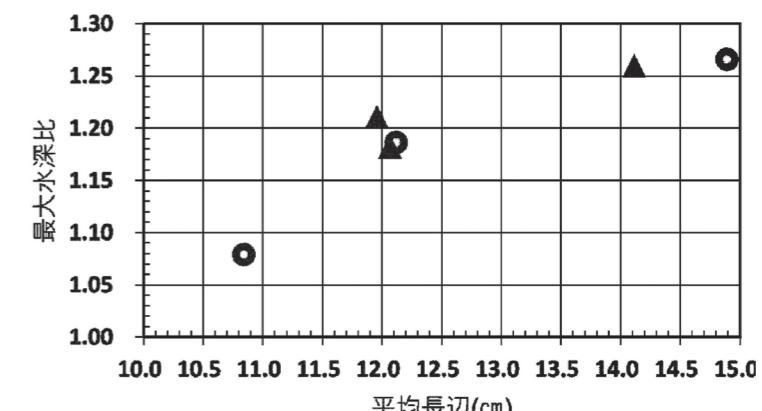
図3：氷の平均長辺と最大水深比（漸縮部を有する水理実験）

- ① 漸縮部実験：氷サイズが大きい氷が多く、流速が速い。
- ② 堤実験：水量が多い。水量と流速が同じ場合では集積も同程度
- ③ 橋脚部実験：氷板と晶氷が混在する条件では空隙が小さくなり集積

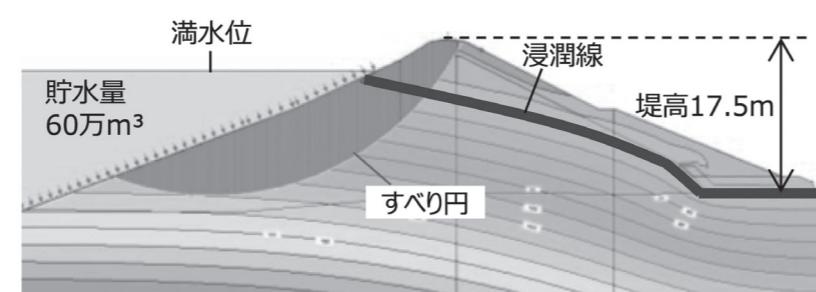
図1: 安定解析結果（定常浸透流解析）

図1は常時満水位で実施した定常浸透流解析後に安定解析し、上流側において最小安全率と判断したすべり面を示したものです。また、表1は定常浸透流解析をした堤体に関する上流と下流における常時と地震時の安全率をまとめたものです。常時・地震時ともに上流側の満水位から緊急放流計画水位まで急降下（以下、水位急降下時）した際の

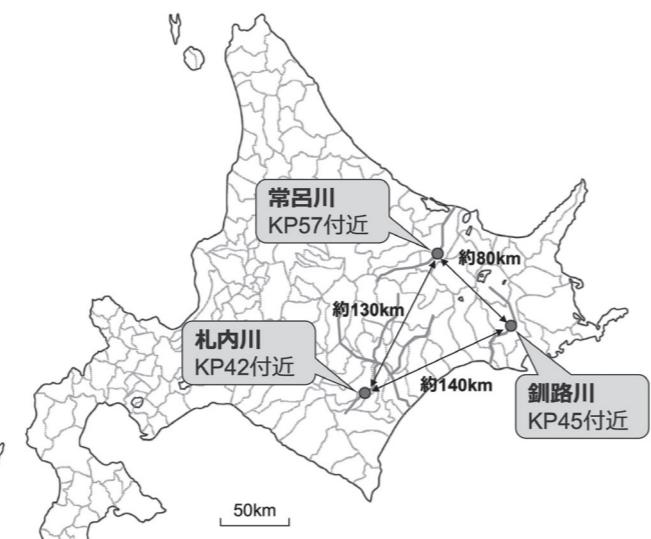
図1: 観測地点の位置

図1は本研究において観測を行った常呂川、札内川、釧路川の位置を示しています。本研究での観測地点は最大で約140km離れており、水系は完全に独立しています。1977年~2021年における年間降雨量の平均値は札内川では1201mmとなり、最も降雨が少ない北見と比較すると450mm程度、年間での降雨量に違いがあります。図2は現地観測した堤体断面および観測機器の設置図を示しています。常呂川と札内川は実河川の実堤防ですが、釧路川では工事履歴や境界条件が明瞭な試験堤防を対象にしました。堤体の土質は図中に示したように各観測地点で異なっています。図3は各観測地点において同程度の累積雨量Rを観測した際の降雨履歴と、その際の所定のRにおける堤体表層での体積含水率θの推移を比較しています。常呂川と札内川については降雨前、R=10mm、30mm、50mmの結果を、釧路川については降雨前、R=10mm、30mm、40mmの結果を示しています。

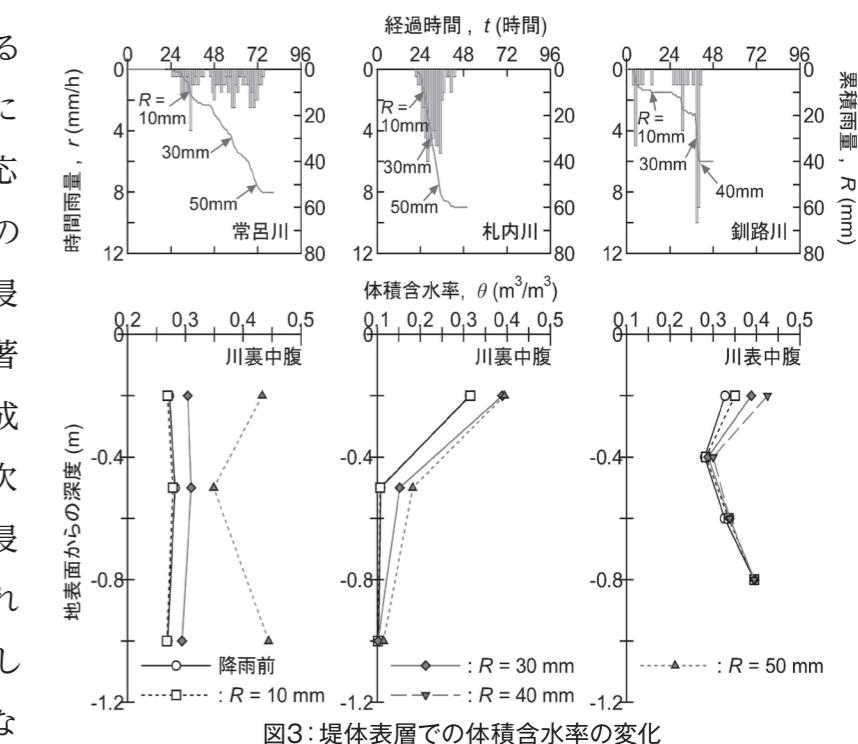
図3: 堤体表層での体積含水率の変化

す。なお、代表的な結果として常呂川と札内川では川裏の法面中腹の観測結果、釧路川では川表の法面中腹の結果を示しています。常呂川と札内川では、最終的なRはR=60mm程度で同程度であるが、降雨波形が異なっています。常呂川ではRの増加に従い、深度-1.0mのθが増加する傾向にあり、降雨浸透に伴う浸潤線の降下挙動が確認できます。その一方で、札内川では時間雨量rが大きく、短時間の集中した降雨波形を呈していますが、堤体土質が礫質土で構成されているため透水係数が高いため、Rの増加に対する地表面に近い箇所でのθの応答が良いです。しかし、深度-1.0mでのθの増加は緩慢であり、常呂川ほど浸潤線の降下による水分量増加が顕著ではありません。これは礫質土で構成されているために透水性が高く、1次元的な浸透よりも法面法尻方向へ浸潤領域が拡大しているためと考えられます。釧路川では、θが大きく上昇している範囲は深度-0.2mの限定的な領域です。堤体表層がシルト質土で被覆されており、透水係数が低いために降雨の一部は浸透せずに法面表層を流れていると予想されます。この結果は堤体の土質に応じて透水性が異なるため、降雨浸透が起こりやすい降雨波形が存在していることを意味しております。最後に、本研究は令和3年度国土交通省水管理・国土保全局河川砂防技術研究開発の助成を受けて、北海道開発局網走開発建設部、帯広開発建設部、釧路開発建設部および(株)ドーコンとの共同研究として実施しました。記して深甚なる謝意を表します。

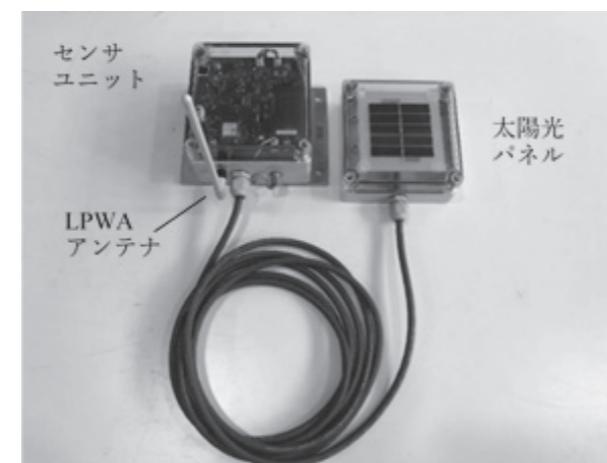
図1:センサユニットと太陽光パネル

このモニタリングシステムは図1のような小型のセンサユニットを測定対象に設置して、LPWA通信でデータを小型基地局に送信します。基地局からさらに携帯電話回線でサーバにアップロードし、ブラウザから状況を確認できます。内蔵電池や太陽光電池により数年間の長期計測が可能です。本実験では、センサユニットを持ち運びながら、各橋梁で見通しの良い橋面上と、支点の近く(橋座)など見通しの悪いところで

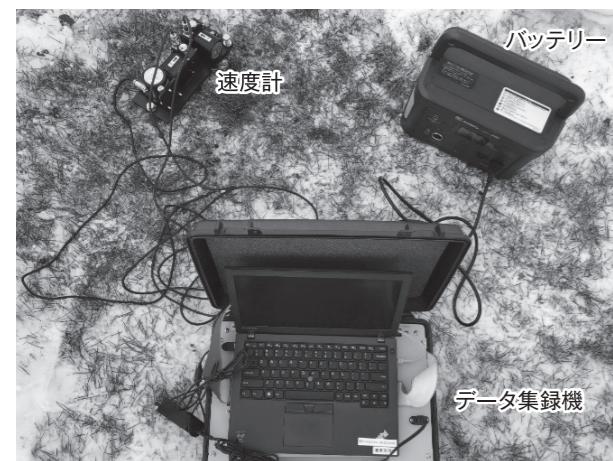
図1：観測機器

常時微動観測は図1、図2に示すように、データ集録機に接続したサーボ型速度計で上下、南北、東西成分を1か所で計測します。周りに揺れを与えずに静止した状態で、1秒間に100個の速度データを3分間観測したものから、20.48秒を5区間抽出し、H/Vスペクトル比を求めます。その後、各区間のH/Vスペクトル比を平均し、さらに水平2方向を平均して1つのH/Vスペクトル比を求めます。地盤の特

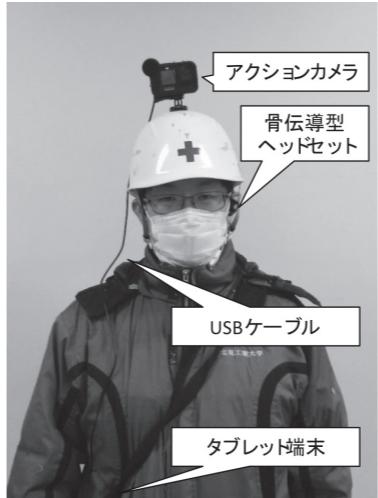
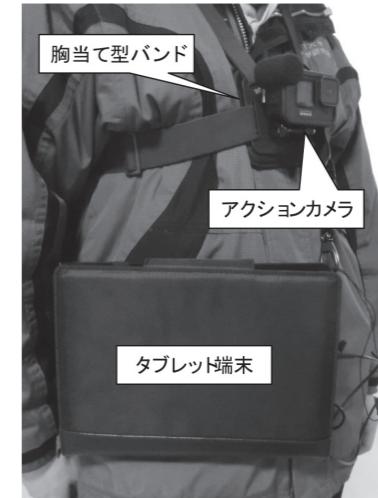
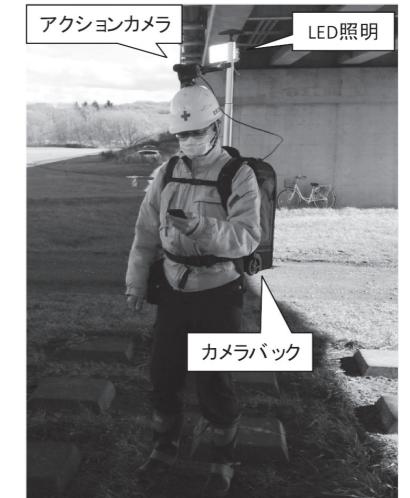
図3：装着例

(a) ヘルメット型

(b) 胸当て

(c) 照明併用型

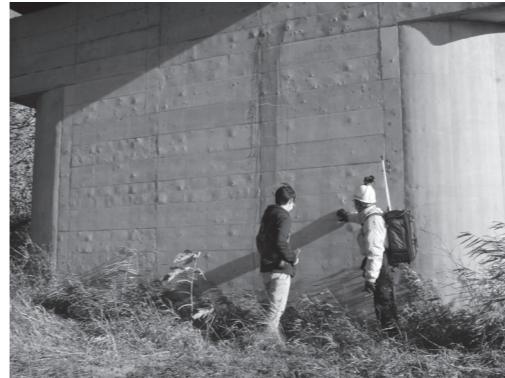
図4：使用状況

このシステムを用いて図4のように現場の点検や調査の状況を撮影・録画しながら送信することができます。また、図5のように計測装置のメインテナンスでは、遠隔でサーバの状況を監視しながら、現場の作業者へのアドバイスを送ることが、より簡単かつ安全にできるようになりました。従来の専用システムと比べて比較的安価にシステムを構築でき、今後多くの場面で活用することが期待されます。

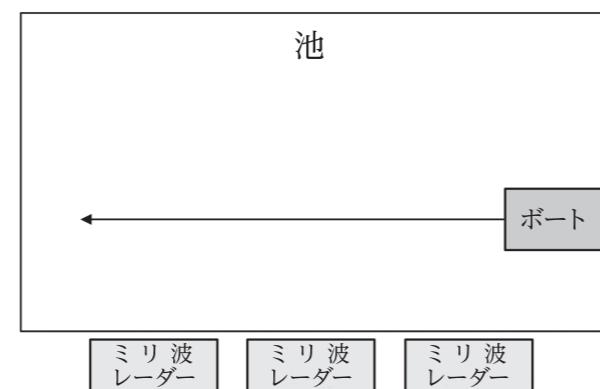
図1: 野付牛公園でのミリ波レーダ試験

ミリ波レーダは丸文株式会社製ミリ波レーダモジュール評価キットTITANを用いました。評価キットはミリ波レーダで検出した対象物の方位角、仰角、移動速度を取得し、そのデータをソフトウェア上で可視化することができます。令和2年度はミリ波レーダ1台を用いて実験を行いましたが、令和3年度は複数のレーダを用いることで物体の検出範囲を拡げて、かつ物体の移動軌跡を生成する装置を開発しました。図1は野付牛公園の池でボートを移動させたときの試験配置図と試験風景です。3台のレーダを5m間隔で池の縁に設置し、ボートが移動したときにレーダでどのように検知されるかを観測しました。

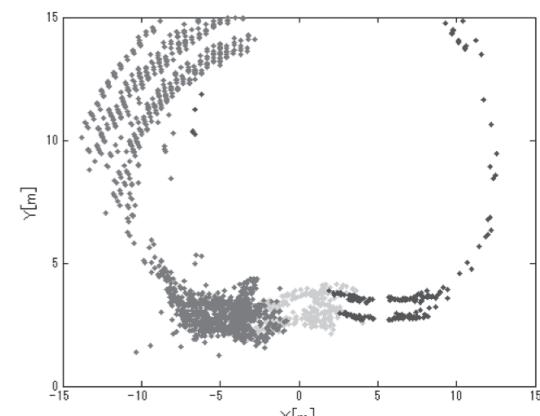
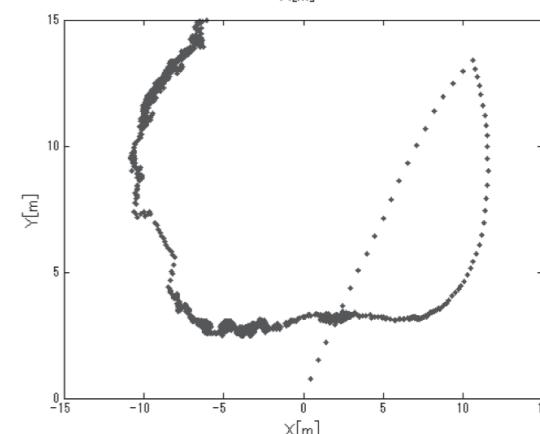
図2:複数台レーダによる検出結果

図2は3台のミリ波レーダで検出した結果と移動軌跡の生成結果を示しています。グラフ上は3台のレーダで検出した位置をプロットしています。その検出データを統合して、移動平均フィルタ処理を行う

ことで1本の線となる移動軌跡を生成します(グラフ下)。1台のレーダのみを用いた場合はボートが移動した経路は一部しか把握できませんでしたが、複数台用いることでボードが岸に沿って旋回移動している様子を捉えることができました。
