地域と歩む防災研究センター

Research Center for Strategic Assistance in the Prevention of Floods, Earthquakes and Regional Hazards

北見工業大学

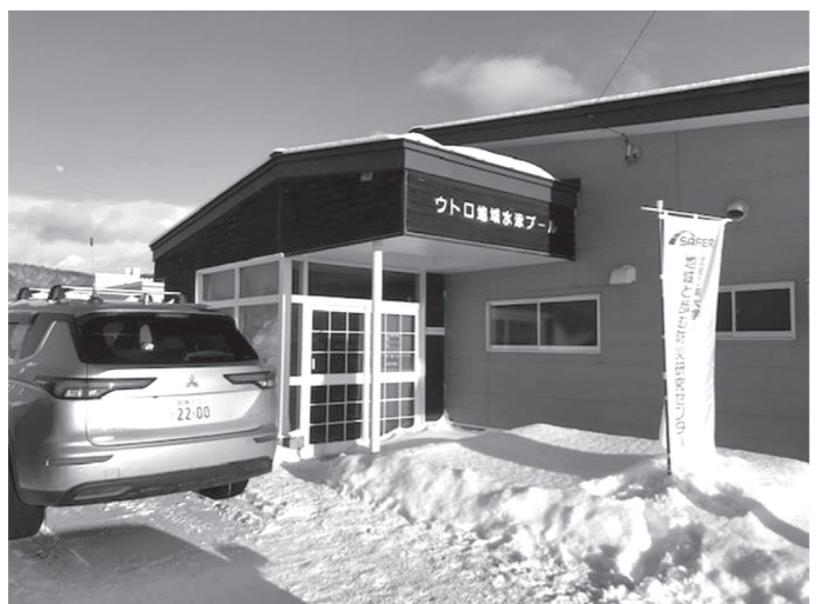
写真1:PHEVから避難所への給電の様子

実験は令和5年2月3日(金)～2月4日(土)、斜里町ウトロ地区の町民プールに隣接する施設を避難所と設定し、災害(大規模停電)発生時において、PHEV車両による「電力の運搬」と「避難所への給電」を行うことを想定し、電力使用量等の把握や課題の抽出を行いました。今回の実験では斜里町ウトロ支所が保有する三菱アウトランダー(バッテリー容量20kwh)1台を借用し、避難所に想定した施設に対し、約24時間連続で電気の供給を行いました。使用した電気器具は、昨年度実施したEVによる給電検証の結果

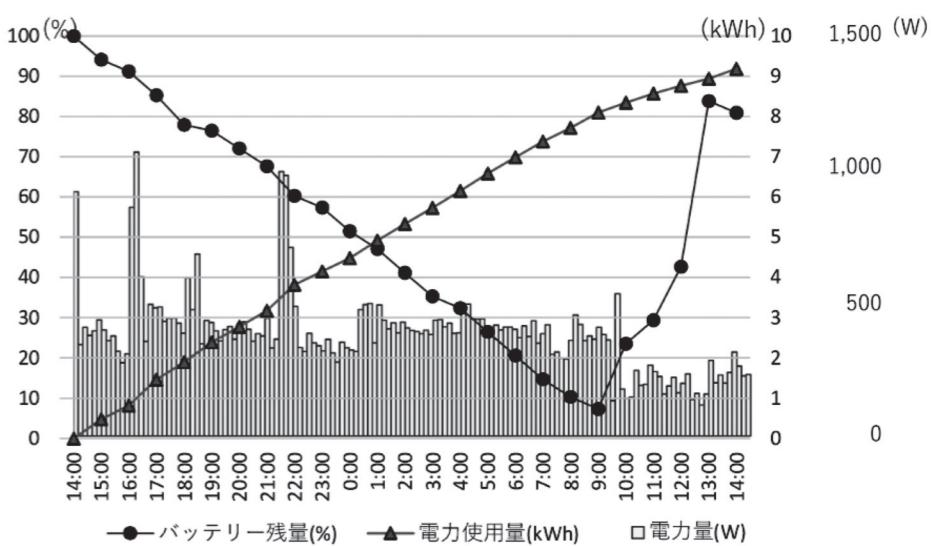
図1:PHEVの使用電力とバッテリー残量の推移

実験中の外気温は、日中は0°C前後、夜間-10°C以下であり、非暖房室温度は、ほぼ外気温と同様に推移しましたが、暖房室温度は15°C前後と十分な温度を確保することが可能であるとの結果となりました。実験開始時のバッテリー残量は100%で、実験開始19時間後に7%となり、その後エンジン起動により100%近くまで回復させ、24時間経過時は81%のバッテリー残量との結果となりました。実験後、災害時の電動車活用について地元住民の方々と意見交換を開催し、今後の電動車の活用可能性について貴重なご意見を頂く事が出来ました。

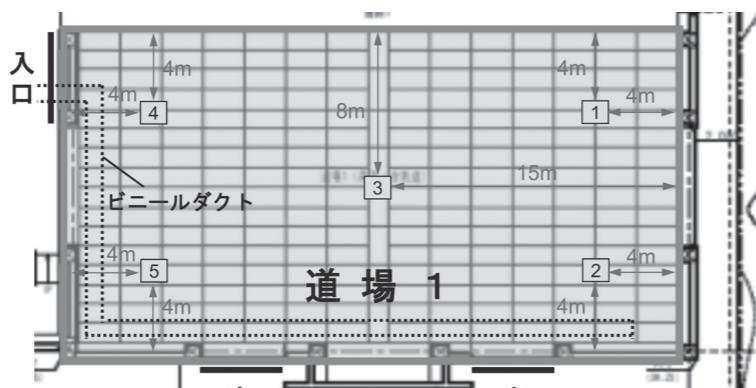
図1:一般避難者スペースの平面図と計測点

訓練では、武道館一階の道場1が「一般避難者スペース」に、道場2が「患者スペース」に割り当てられており、環境計測は一般避難者スペース5地点（測点1～5）と患者スペース1地点（測点6）で実施しました。一般避難者スペースの計測地点を図1に示します。温度については床面（0m）と床からの高さ1.4 mの位置で、その他の項目については床からの高さ1.4 mの位置で計測を行いました。

一般避難者スペースの暖房装置はダクトヒーター1台のみです。ダクトヒーターとは、灯油ヒーターに一定間隔の穴の開いたビニールダクトを装着し、ヒーターから離れた場所に温風を送る暖房装置です。なお、灯油ヒーターは武道館外に設置されており、ヒーター本体からの排ガスは屋外に排出されます。ビニールダクトは、図1に点線で示すように、道場1の壁二面に沿って配置されています。ダクトヒーターは14:00より稼働を始めました。

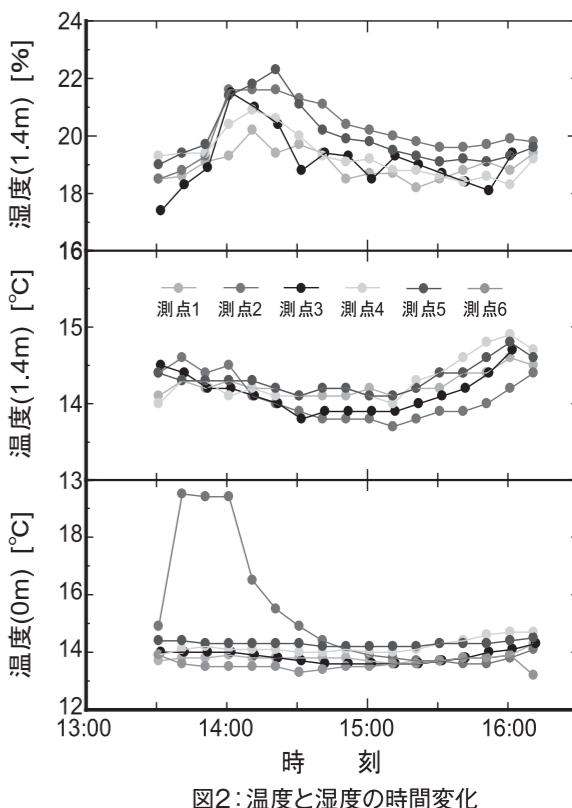
図2:温度と湿度の時間変化

各測点における温度と湿度の時間変化を図2に示します。床面（0m）の温度については、測点2を除いて14°C前後一定で推移していることが分かります。測点2の温度が14:00頃に一時的に上昇しているのは、窓からの西日が測点2に当たっていたためです。高さ1.4mの位置の温度が

0mよりも若干高いのは、ダクトヒーターの効果と考えられます。日中の訓練ということもあります、室温はおおむね14°C以上と寒さ対策をした服装であれば問題のない室温が保たれていました。なお、15:30以降で温度が上昇しているのは、訓練参加者の多くが道場1に集まっていたためと思われます。相対湿度については、ダクトヒーターの稼働する14:00から14:30にかけて上昇し、その後は徐々に低下しています。測点2と4の湿度が比較的高いのは、ダクトヒーターに近い地点であり、温風に燃焼ガスの水蒸気が含まれていたためと考えられます。

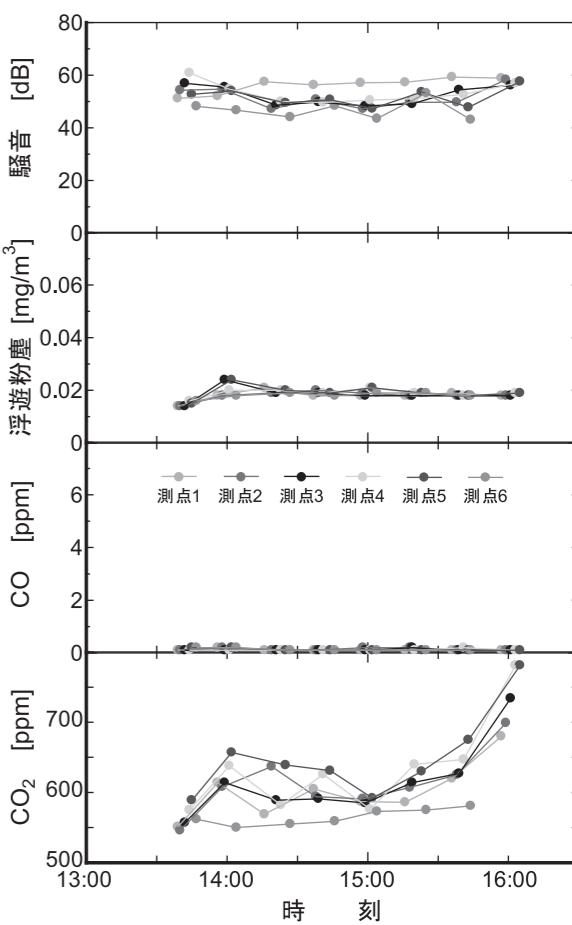
図3:CO₂、CO、浮遊粉塵および騒音の時間変化

各測点のCO₂、CO、浮遊粉塵および騒音の時間変化を図3に示します。いずれの測定項目も、厚生労働省が定める室内空気環境の基準値を超えることはなく、訓練中を通して問題のないレベルが保たれていました。なお、CO₂濃度が15:30以降に上昇しているのは、前述の通り、訓練参加者が道場1に集まっていたためと考えられます。

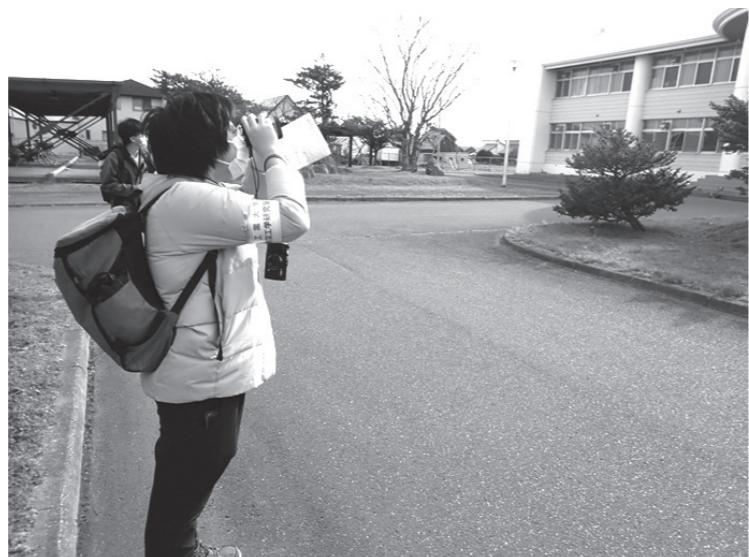
写真1: 避難可能構造物の調査

対象地域はむかわ町のなかでも旧鶴川町に位置する沿岸部の市街地です。ハザードマップでは3m以上の津波浸水が想定されています。現地調査は2022年11月に行いました。対象地域を徒歩で移動し、レーザー距離計とGPS機能付きデジタルカメラを用いて、公表されている津波ハザードマップを参考し、指定緊急避難場所と3階以上の構造物の高さ・階数・位置・状態・屋上の有無・オートロックの有無・外階段の有無を調査しました。写真1はレーザー距離計で構造物の高さを計測している様子です。調査した結果、指定緊急避難場所7棟のほかに、想定津波浸水深より高い構造物を8棟発見しました。これらの構造物は集合住宅が多く、高さは8mから12mの構造物でした。さらに、市街地は平坦な地形で津波から避難できる高台はないことから、高い構造物に避難することが重要な地域であることがわかりました。

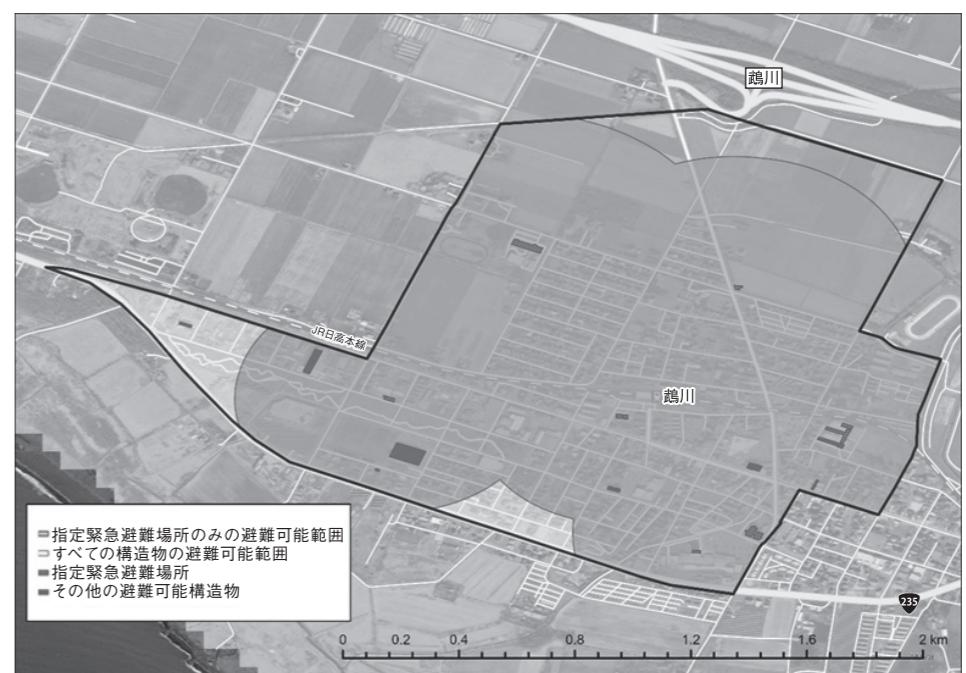
図1: 対象地域の避難可能範囲

結果を図1に示します。対象地域は図1の黒枠の範囲で、避難可能構造物を示しています。指定緊急避難場所のみで避難可能範囲を求めるとき図1の濃い色の範囲となり、カバー率は86.9%です。この場合、海岸に近い地域と、内陸部で空白域があります。一方、指定緊急避難場所以外の構造物も活用すると図1の薄い色の範囲となり、カバー率は92.4%です。こちらでは内陸部の避難可能範囲は変わりませんが、海岸に近い地域で避難可能構造物が増えたことから空白域がなくなっています。ここで、内陸部の空白域は農地であり住宅は見当たらぬことから、地震発生時にこの空白域にいる可能性は低いと考えられます。さらに、この空白域からは徒歩でも想定浸水域より内陸側に避難できる、あるいは日高道の鶴川ICから高速道路の盛土上に避難できるため、避難可能であると考えられます。

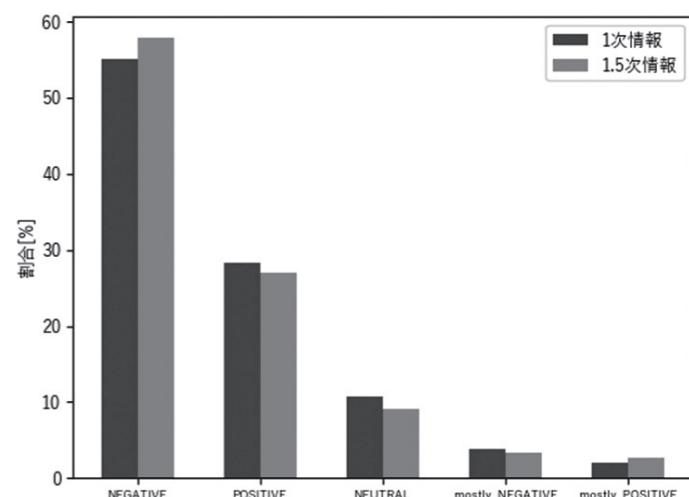
図1: 情報源ごとの感情極性の内訳

まず、時間経過を考慮せずに全期間を対象とした際に情報源ごとの感情極性の分布を確認しました（図1）。2次情報には投稿者の感情が含まれていないと見なし、分析から除外しています。この

図から、「被災地関連ツイートにはネガティブな感情が多く含まれる」という直感に反する結果が得られたことが分かります。

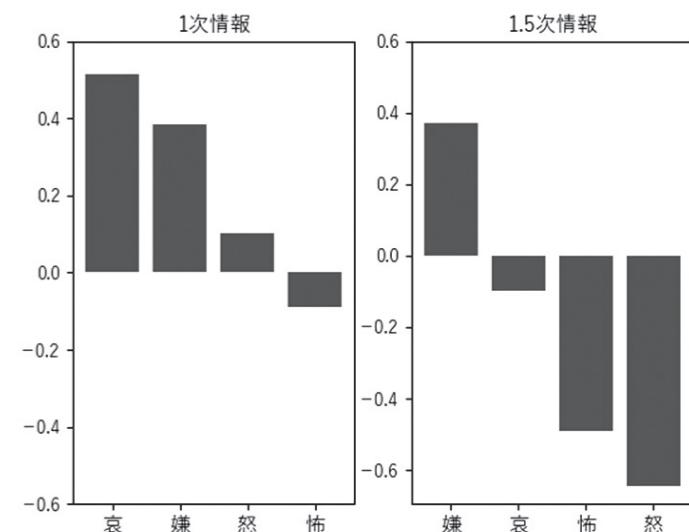
図2: スピアマンの順位相関係数

次に、時間経過を考慮して1日ごとのネガティブ感情の出現割合に対するスピアマンの順位相関係数の値を確認しました（図2）。この図から、災害発生地点から近いとは言えない人々（1.5次情報）の“怖”的感情が、時間経過につれて顕著に減少していることが分かります。一方、“嫌”的感情は両者で同程度の増加傾向を示しており、災害への嫌悪が発生地点からの距離を問わず共通している傾向が伺えます。また、“哀”と“怒”が両者で正反対の値を示した理由としては、1日あたりの件数が10件未満と少數であり、出現頻度の順位が変動しやすかったためであると考えられます。

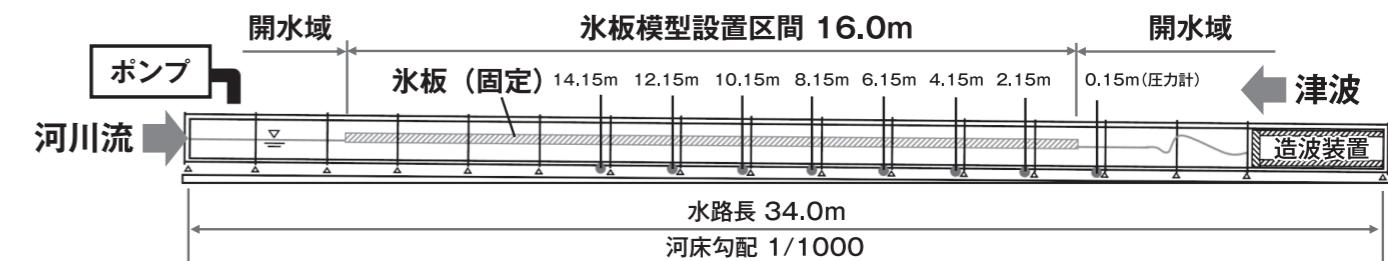
図3:既往の水理実験（吉川ら、2013）

そこで、このような結氷河川での津波の遡上特性を踏まえた数値シミュレーションモデルの構築に向けた第一歩として、氷板を固定した水路に波が伝搬する現象を対象とした数値シミュレーションモデルを構築し、その適用性について検証を行いました。本研究では、氷板を模した板を水路に固定し、その上流から一定流量の水を流すとともに、その反対の下流から波を起こして、その波がどのように伝搬していくかを検証した既往の水理実験（吉川ら、2013）を対象としました（図3）。

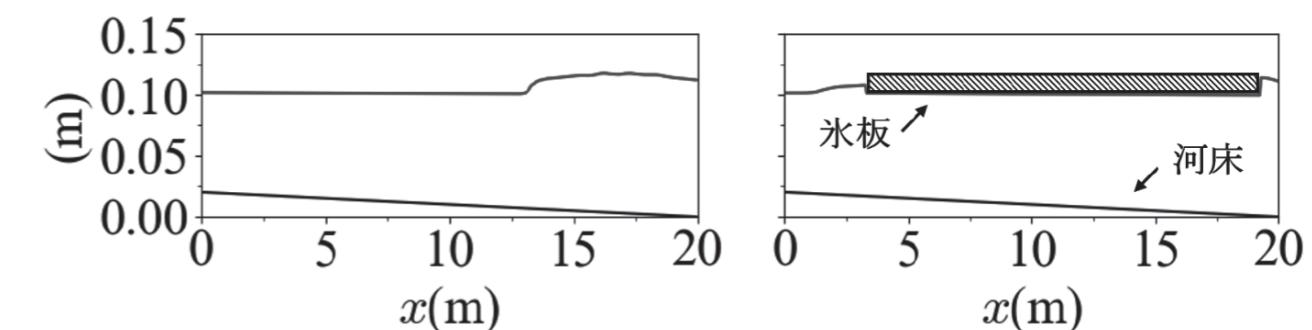
図4:構築したモデルによって再現された波の伝播過程
(左:氷板なし、右:氷板あり)

まず、本研究で構築したモデルでは、氷板の下を圧力が伝搬して津波の伝搬速度が速くなることが

確認されました（図4）。また、氷板の存在によって圧力の減衰することが再現されることが確認されました（図5）。これらの特性は既往の実験でも確認されており、本研究で構築した数値シミュレーションモデルが氷板の存在による津波遡上の特性を再現できることを示す結果が得られました。その一方で、圧力の伝搬速度などは過大に評価するなど再現精度に課題が残りました。

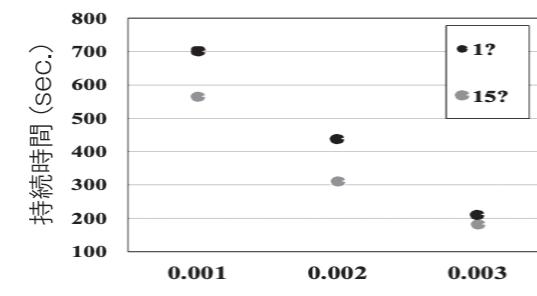
図2: 気温の違いによる流量とアイスジャム継続時間の関係

実験結果を図2に示します。低い気温 (1°C) の場合は、高い気温 (15°C) に比べてアイスジャムの持続時間が増加しました。また水深比は大きくなりました。流量については、流量が大きいと、アイスジャム発生時に氷が鉛直下方向に重なりやすくなり通水面積を小さくするため、水深は急激に上昇しました。また流速が速くなるため狭窄部の氷は早く融解し、水深比は小さく、水深比のピーク時間は短くなり、図2よりアイスジャムの持続時間は短くなることが分かりました。

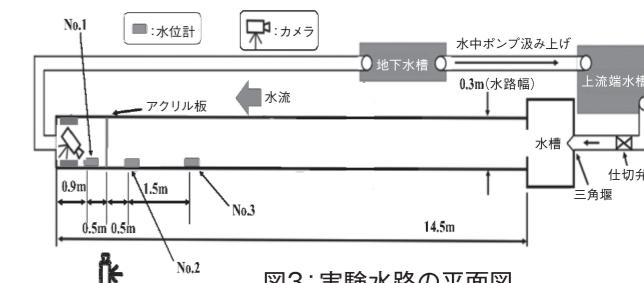
図3: 実験水路の平面図

次に、アイスジャムを模擬した多孔板を用いた水理実験を図3の実験水路を用いて実施しました。多孔板は、空隙率を再現するためにアクリル板に穴を開けて、空隙率は40%と20%の2パターン設定し、流量は2パターン、水路床と多孔板との開口高さは4パターン設定しました。

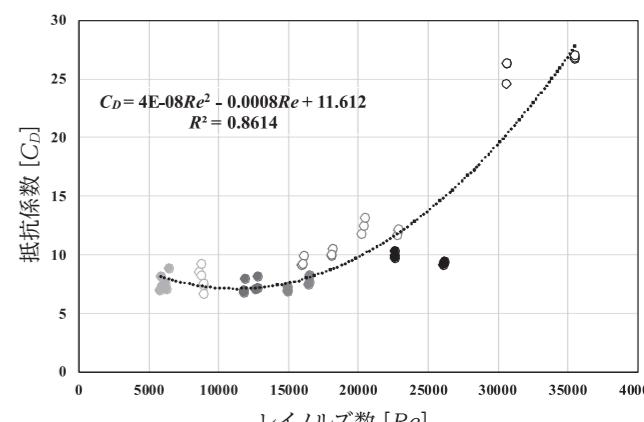
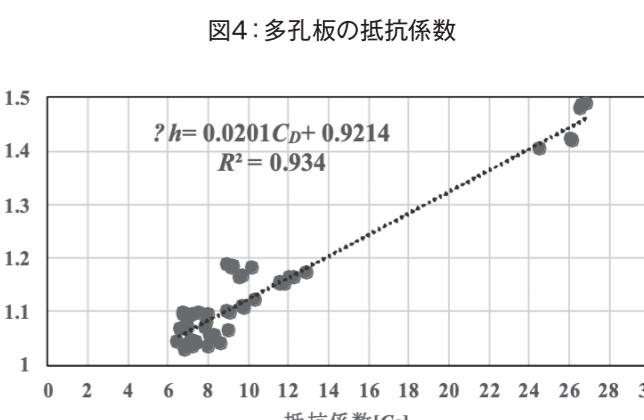
多孔板の抵抗係数とレイノルズ数の関係は図4となります。開口高さが小さくなるとレイノルズ数と抵抗係数は大きくなり、開口高さが同程度の場合は空隙率が小さくなるとレイノルズ数は大きになりました。多孔板の抵抗係数と水深比の関係は図5となります。抵抗係数が大きいほど水深比は大きいことが分かります。本研究成果は、水深比 = f (抵抗係数) と抵抗係数 = f (レイノルズ数) の関係を用いると、アイスジャム発生時の氷の喫水深、氷の空隙率、流速、水温（動粘性係数）およびアイスジャム発生前の初期水深が推定出来れば、アイスジャム発生時に上昇する水深を推定出来る可能性を示しています。

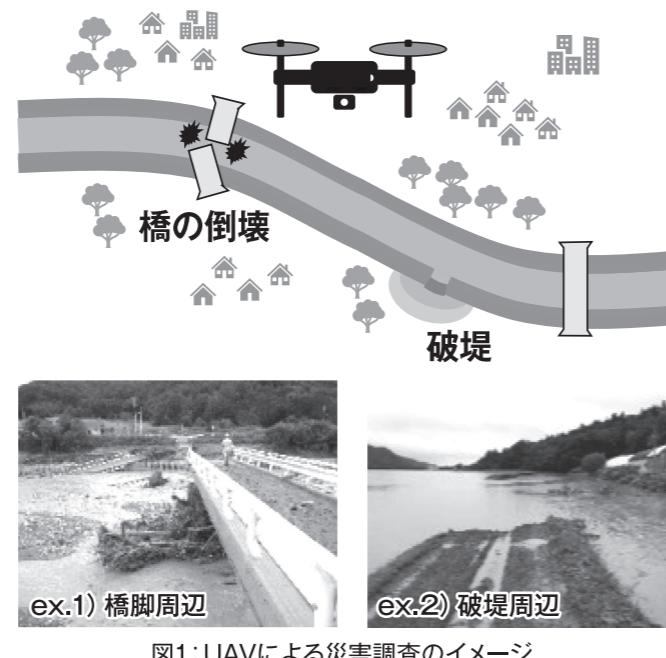
図1: UAVによる災害調査のイメージ

近年、頻発化する豪雨に伴い、堤防決壊による内水氾濫などの河川災害が各地で起こっています。このような災害に対しては、いち早く堤防の変状を把握し、対策を講じていくことが被害低減の観点から必要となります。また、堤防の変状等を早急に把握するためには、災害時の調査だけでなく平常時の調査によるデータの蓄積も大切となります。しかし、災害時における現地調査の危険性の観点、調査に要する人的資源の観点から、人手を介して災害時及び平常時の調査とのデータ蓄積を遂行することは現実的には困難です。このことから、昨今、自律型UAVがその役割を担うものとして期待されています(図1)。

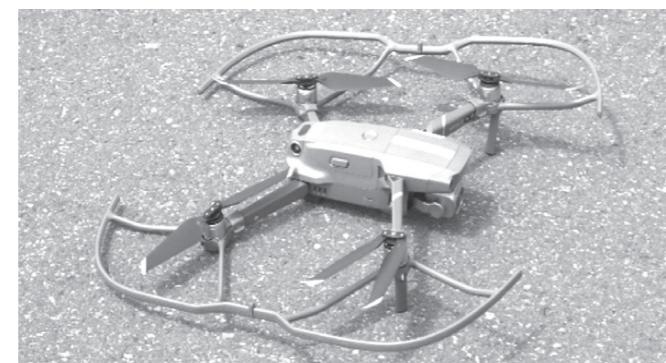
図2: 調査に用いたUAV

そこで、自律型UAVを利用した河川調査方法の確立に向けた取り組みの一環として、本研究では、UAV映像による堤防診断の可能性について検討しました。具体的には、月寒川(北海道札幌市豊平区)を対象として、従来の現地での堤防調査を行い、同じ対象区間に對して、4つのパターン(①高度30m・カメラ向き真下、②高度30m・カメラ向き斜め、③高度20m・カメラ向き真下、④高度10m・カメラ向き真下)でUAV(図2)による空撮を行いました。これらの撮影映像から、従来の調査で確認された変状がUAV映像においても確認でき

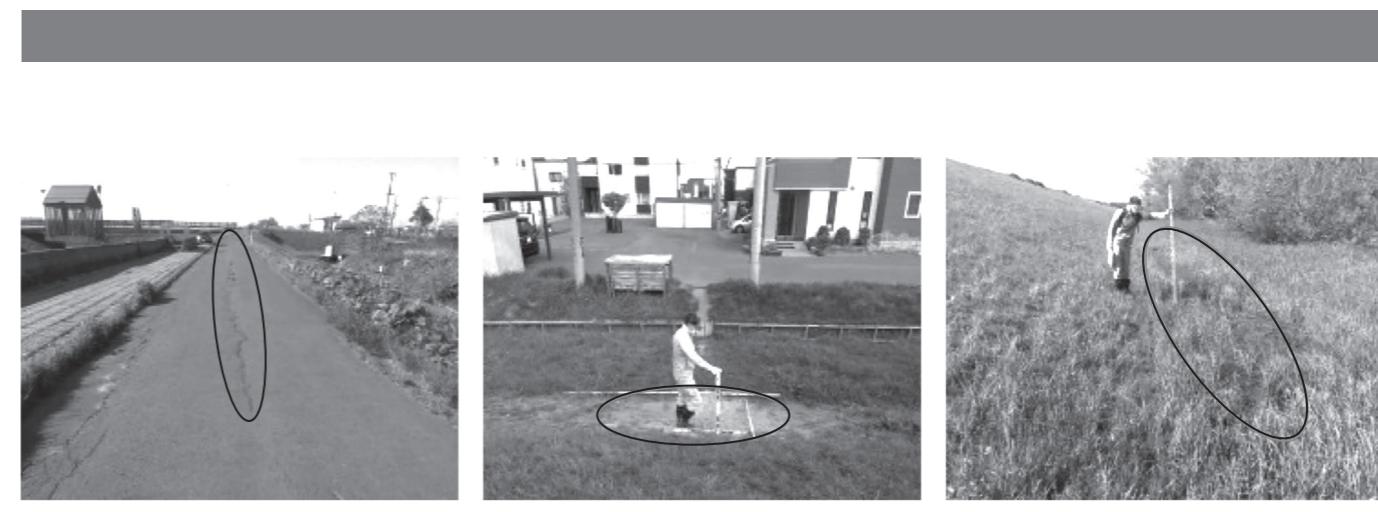
図3: 現地で見られた堤防の変状

現地の堤防診断調査では、亀裂、裸地化、水路の破損、水路の閉塞、目地破損、不陸、排水不良が複数地点で確認されました(図3)。UAV映像では、亀裂、裸地化、水路の破損、不陸、排水不良については、高度30m・カメラ向き真下の映像から確認することができました(図4)。水路の閉塞、目地破損については、高度10mとして撮影した場合のみで確認されており、変状の項目によっては撮影方法を変えるなどの工夫が必要であることが示唆されました。その一方で、現地調査では発見されなかった変状をUAV映像で確認されるケースもあり、空撮による俯瞰的な視点で調査することで、変状の発見につながるというUAVの利点があることもわかりました。

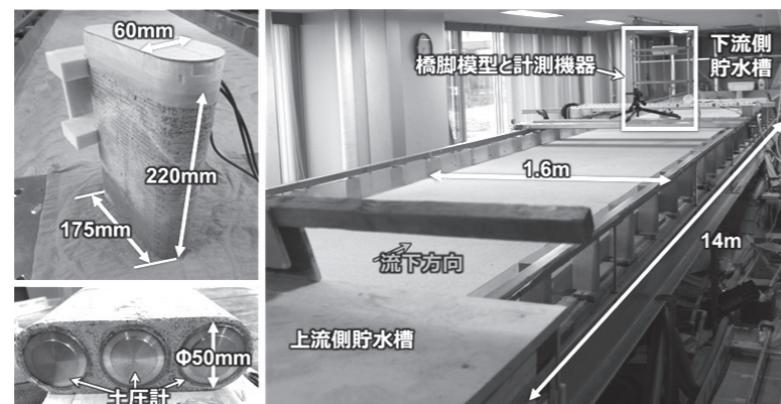
図1: 実験に使用した模型橋脚と屋内開水路の概要

図1は本研究で使用した屋内水路の全景と実験に使用した模型橋脚を示しています。

水路は延長14m、幅1.6mとなっており、水路の上流・下流端に設けた貯水槽に実験前に水を貯め、下流貯水槽に設置した排水ポンプによって水を水路内に循環させることで河川水の流れを再現しています。水路の中央部に模型橋脚を設置していますが、この模型橋脚の底面には地盤反力の変化を測定するために土圧計を埋め込んでいます。

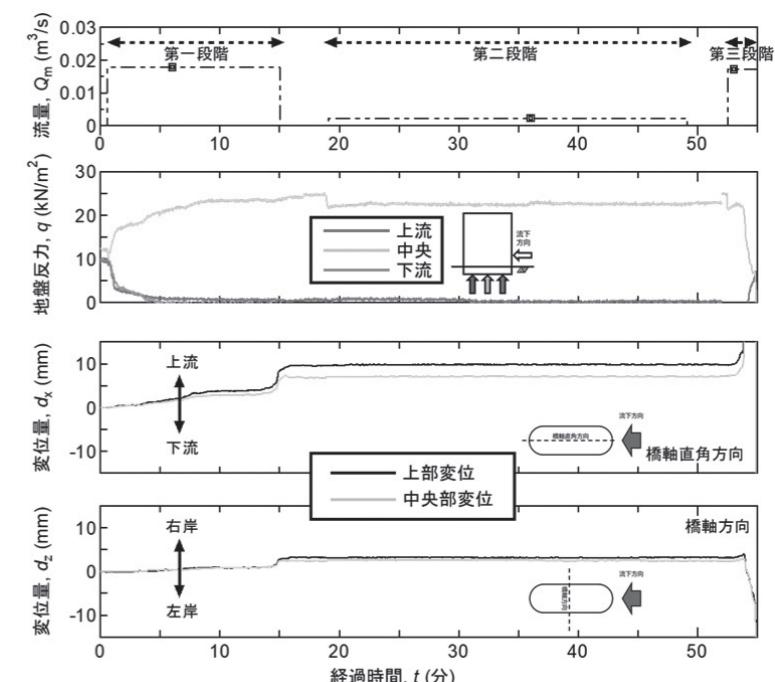
図2: 流量を変化させた実験の Q_m 、 q 、 d_x 、 d_y の時間変化

図2は実験結果として、実験中に観測した流量 Q_m 、地盤反力 q 、橋軸直角方向の変位 d_x 、橋軸方向の変位 d_y の時間変化を示しています。最初の Q_m の増加で中央部の q のみが急激に大きくなり、さらに d_y が増加しています。これは最初の河川水位の上昇によって橋脚上流側で基礎周辺地盤の洗堀が進行

し、橋脚が「やじろべえ」のような不安定な状態にあることを示しています。その後の小規模な Q_m の条件では、図3に示すように橋脚基礎周辺の洗堀された領域には河床材料が再堆積しました。しかし、図2からわかるように q の分布に変化はなく、「やじろべえ」状態は解消されません。つまり、大規模出水後の橋梁点検において、橋脚基礎周辺での局所洗堀が確認されてない場合であっても、地盤反力分布は設計とは異なる状態になっている可能性があることを示唆しています。このような状態を見逃した場合には、大規模出水後的小・中規模出水で橋脚の傾斜や流出が発生することが予想されます。本研究では、洗堀に伴うわずかな橋脚傾斜を感知し、道路利用者にその場で危険性を知らせて道路通行止めを可能にする、危機管理型のモニタリングシステムを北見市内の供用中の橋梁に実装しました。詳細は文献1)をご参照下さい。なお、本研究は、北見市・ダイヤコンサルタント・北見工大の共同研究として実施しました。また、モニタリングシステムの開発には大阪大学 小泉先生、地球観測 藤田氏、エーティック 阿部氏の協力を得ております。末筆ながら記して深甚なる謝意を表します。

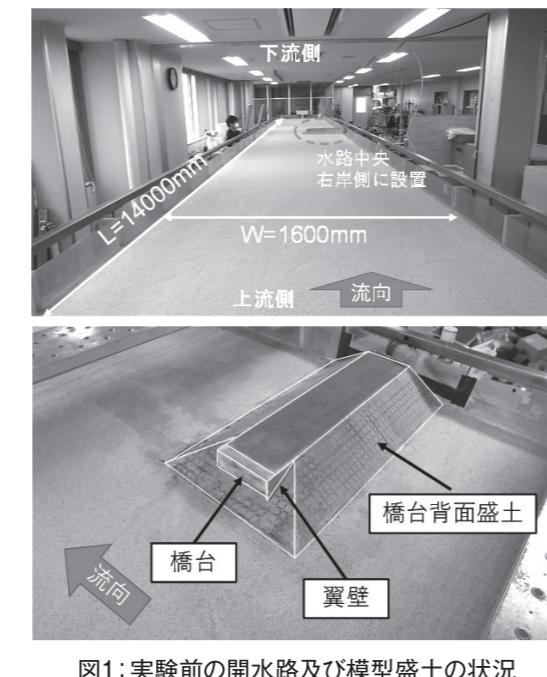
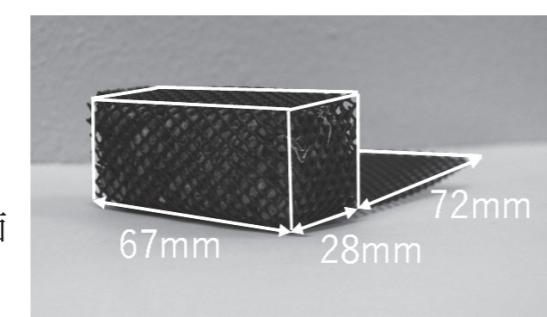
図2：網部一体型ふとん籠の模型

本実験では、河川右岸側に設置された橋台背面盛土を縮尺模型によって再現するため、最も単純な条件として盛土法面および橋台背面盛土に正面流が作用した場合を想定し、模型盛土を開水路に構築しました（図1参照）。図2は本実験で再現した網部一体型ふとん籠の模型を示しています。この模型ふとん籠は樹脂ネット製であり、28mm×28mm×67mmのかごに長さ72mmの補強材部が設けられています。籠の中には直径2mm程度の碎石を充填することで実物の再現を試みました。この模型同士は上下左右にステンレスワイヤで柔に結合しており、ふとん籠模型の背面（盛土材料と接する部分）には裏込め材の吸出しを防止するために不織布を張り付けました。図3は対策工模型を再

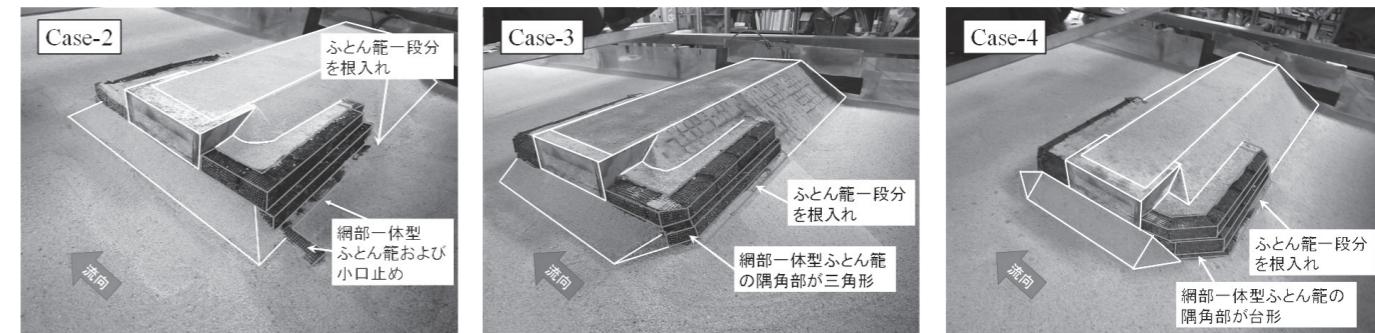
図3：網部一体型ふとん籠工の配置位置を変化させた模型盛土

現した実験ケースの模型盛土を示しています。実験ケースは、対策工無しを1ケース、対策工有りについては隅角部における網部一体型ふとん籠の形状を変化させた3ケースとしました。

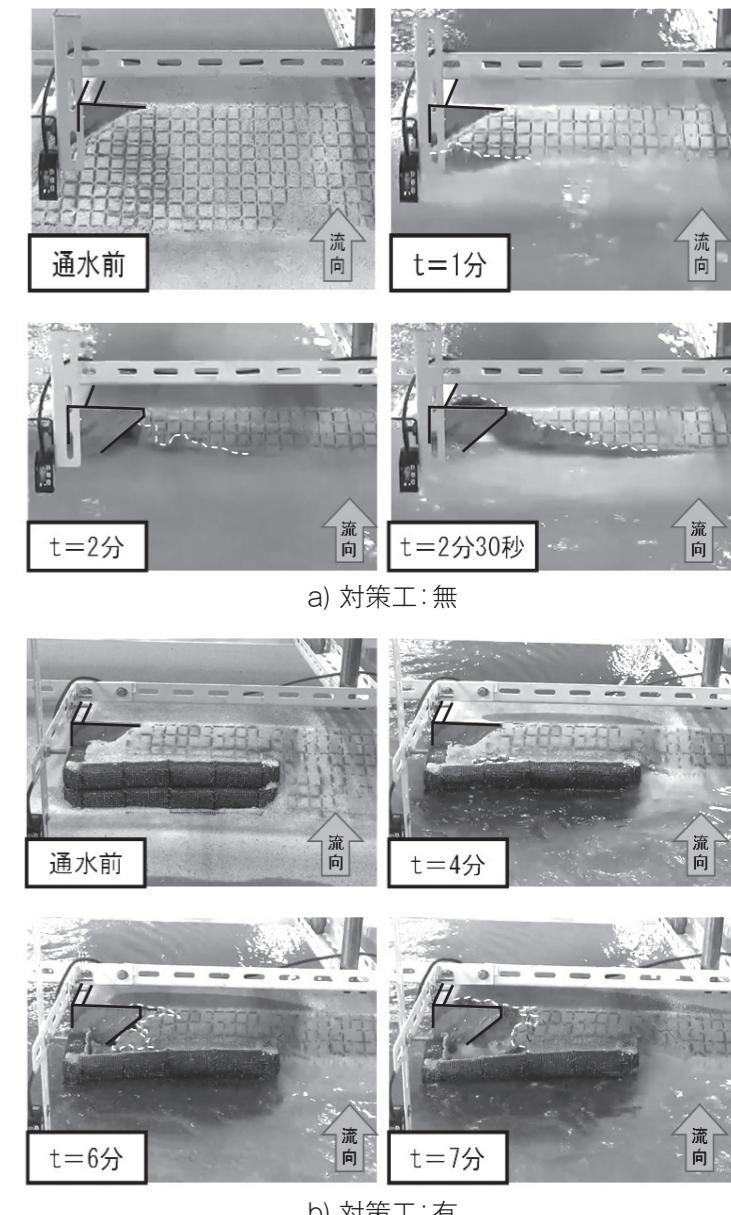
図4：対策工の有無での模型盛土の浸食・崩壊過程

図4a)、b)は代表的な実験結果として、無対策のケース（図4a）と盛土崩壊までの時間が最も遅延した対策工を再現したケース（図4b）における上流側から撮影した実験中の模型盛土の状況を示しています。無対策のケースと比較すると対策工を再現したケースでは、盛土法肩部の侵食や天端の完全崩落が発生するまでの時間が遅延し、明確な対策効果を確認できました。

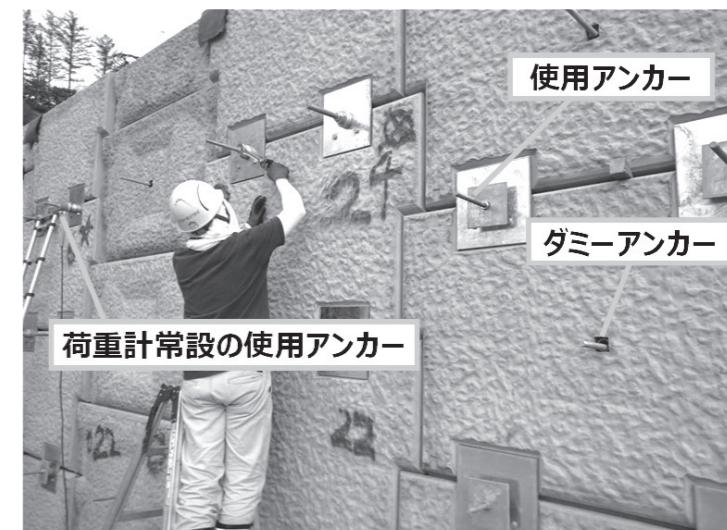
写真1：竣工後の計測の様子

写真1は壁表側で補強材を連結したアンカー補強土壁において、竣工直後に連結部のナットをわずかに回転させる際のトルクを計測している様子です。部分的にセンターホール型の荷重計を設置して、計測した補強材の現況引張力とトルクを比較した結果、このような計測によって得られたトルクから現況引張力を把握できることが分かりました。さらに、補強していないダミー補強材に対して、ナットを回

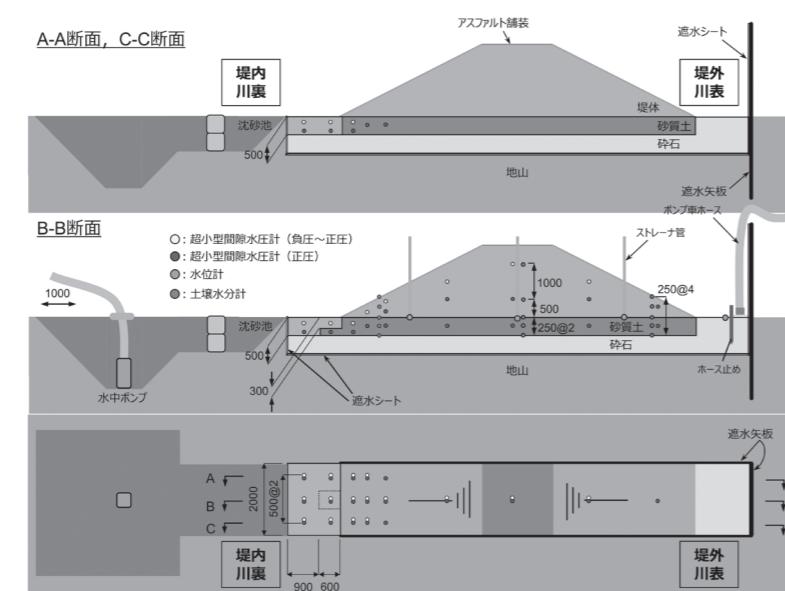
図1: 解析対象とした実大試験堤防の概要

図1は本研究で解析対象とする試験堤防の概要を示しています。堤体は高さ2m、法面勾配1:2、幅2mであり、シルト質土で構成されています。基礎地盤は厚さ1mとし、0.5mずつ砂質土と礫質土で構築されています。堤内地盤の大部分は堤体土と同じシルト質土としましたが、裏法尻付近の堤内地盤では局所的な土質構成の違いが間隙水圧挙動に与える影響を把握するために基礎地盤の砂質土の一部（厚さ0.2m、長さ0.6m、幅0.5m）を堤内地盤に露出させています。図2は湛水実験前の試験堤防の状況を示しています。湛水実験は2回実施しました。1回目は0.25m/時間の速さで河川水位を0.7m（堤防高さは2m）ま

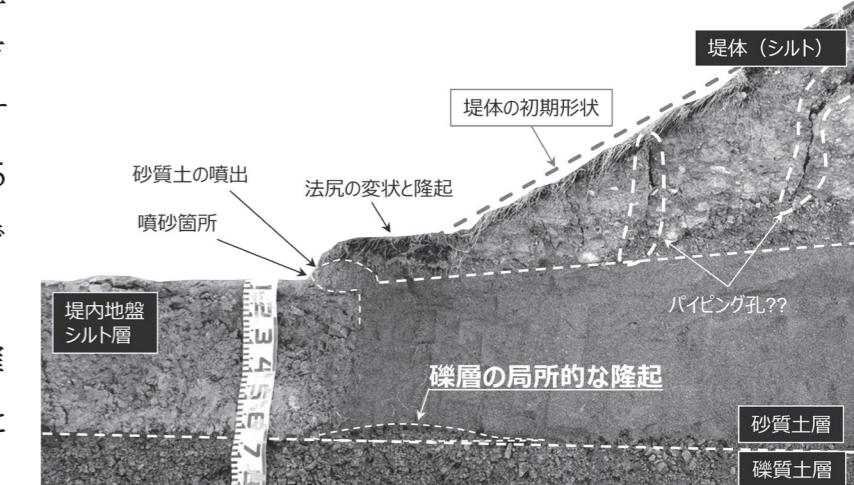
図5: 湛水実験後の裏法部付近での開削断面

で、2回目は1回目の実験の翌日に1.00m/時間で河川水位を2m（堤防天端）まで上昇させました。図3は1回目の湛水実験に裏法尻で確認された小規模噴砂の発生状況を示しています。図4はこの小規模噴砂発生時の地盤内の間隙水圧分布を示しています。噴砂が発生した裏法部付近の基礎地盤では、間隙水圧が静水圧以上の値となっており、礫層から裏法尻方向への上向き浸透流の発生を示唆する結果を得ることができました。図5は湛水実験後に実施した開削調査での裏法部付近の断面を示しています。基礎地盤最下層部の礫層の隆起が確認でき、上向き浸透流が発生したこと伺わせています。

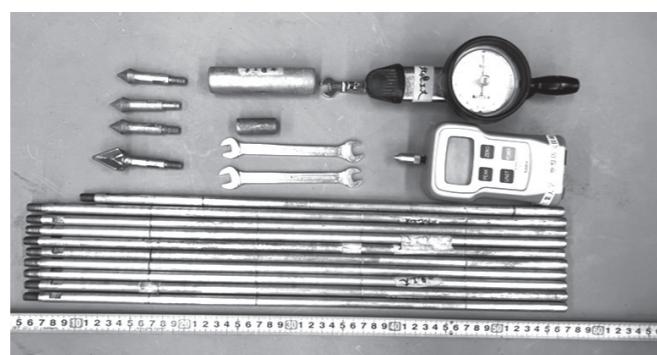
図1: VC試験の試験機器の全体構成

図1は本研究のVC試験で用いた試験機器の全体構成を示しています。また、図2はVC試験の実施

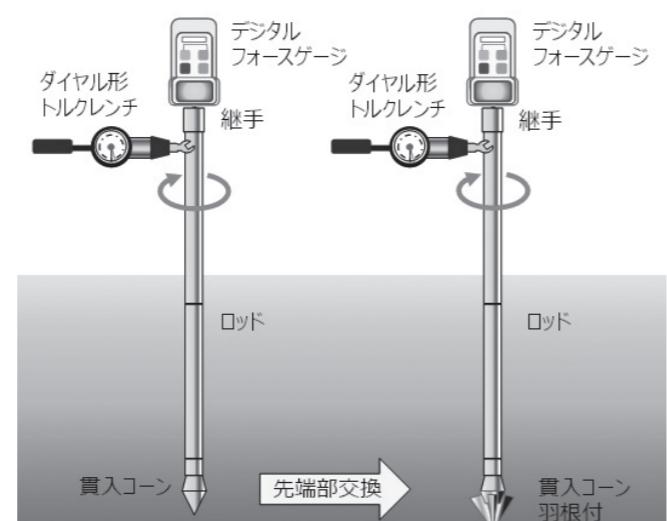
図2: VC試験の実施方法

方法の概要を示している。VC試験では、①円錐状先端コーンを取り付け対象地盤内に挿入し、②ロッドの上部に取り付けられた鉛直荷重計で所定の荷重を載荷する。③トルクレンチによってロッドを所定の速度で回転させて最大トルクを富取ります。次に④円錐状先端コーンをベーンコーンに交換し対象地盤に挿入後、②～③の作業をいくつかの鉛直荷重 W_{vc} に対して実施し、複数の W_{vc} と最大トルク T_{vc} の関係を取得し。得られた W_{vc} と T_{vc} を経験式によつて換算して (c, ϕ) を推定します。本研究ではこのVC試験の適用性を確認するため、図3に示す実大試験堤防への散水

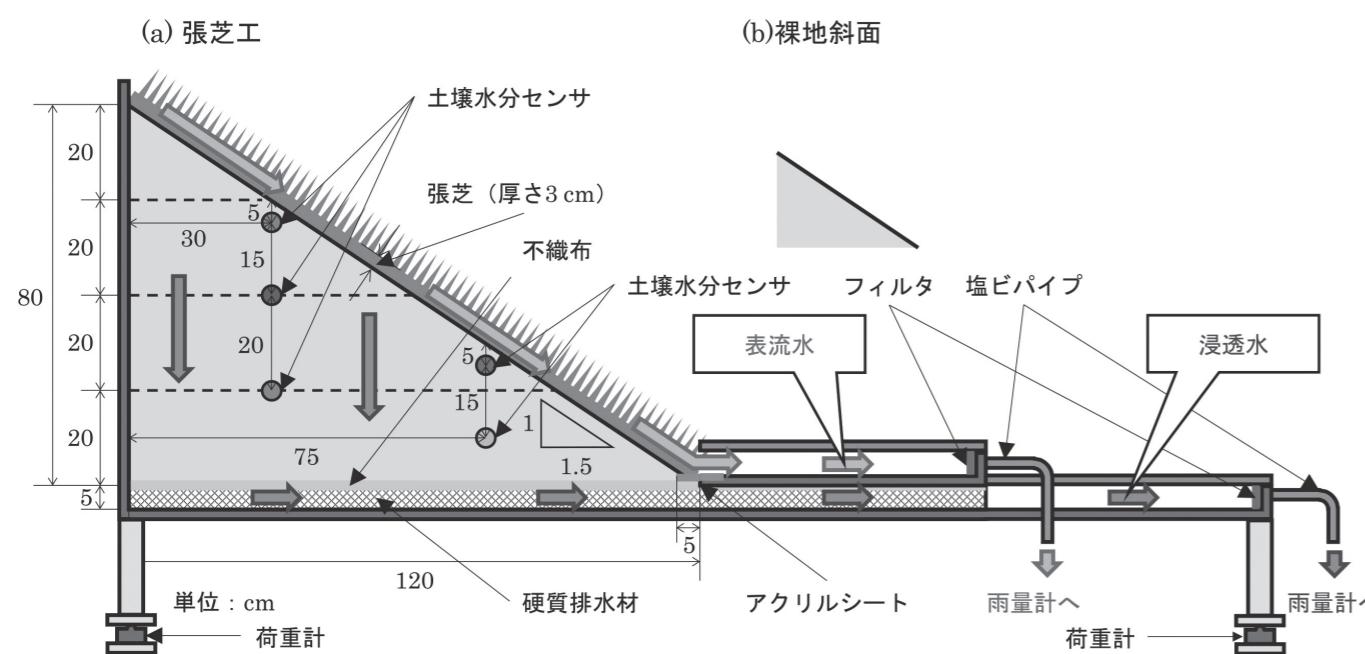
図1：模型盛土斜面の断面図

図1は模型盛土斜面の断面図です。構築した模型盛土斜面は、のり面保護工を施さない裸地斜面と、表面に張芝工を施した斜面（以下、張芝工）の2種類です。地盤材料には美幌の火山灰を用いました。斜面の寸法は高さ80cm、勾配1:1.5です。盛土斜面には、水分挙動を把握する目的で、多数の土壤水分センサと温度センサを埋設しました。また、降雨時の盛土斜面の自重の変化を計測するため、荷重計も設置しました。模型土槽の底部には硬質の排水材が設置されているため、盛土斜面内には

水位は形成されず、浸透した雨水（以下、浸透水）を回収できる構造になっています。また、斜面表面を流下した雨水（以下、表流水）も、のり尻部分から別途回収できる構造となっています。回収した浸透水、表流水はともに転倒ます型の雨量計で計量しました。模型盛土斜面の施工は2022年8月26日に実施しました。ここでは、計測期間中で発生した最も降雨量の多かったイベントについて紹介します。

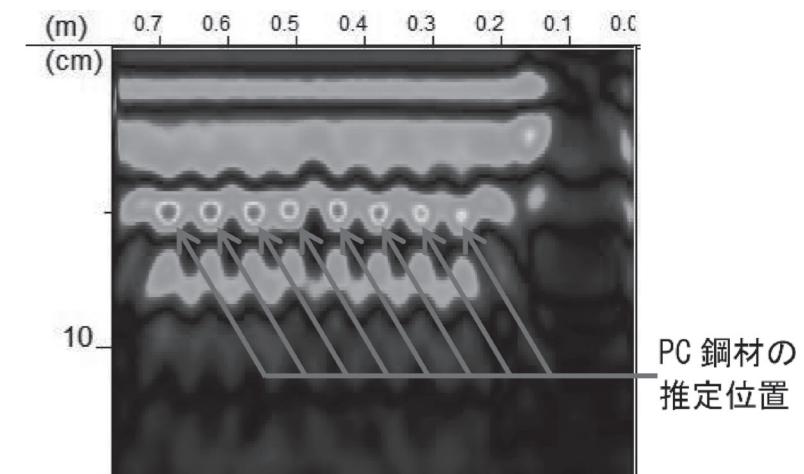
図2: レーダスキャナの探査結果

今年度は点検調書のデータだけで規格が分類できない場合に、コンクリート内部のPC鋼材の本数や間隔から規格を推定するため、図2のように鉄筋コンクリート用のレーダスキャナの活用を試行しました。また、桁間の間詰めコンクリートの施

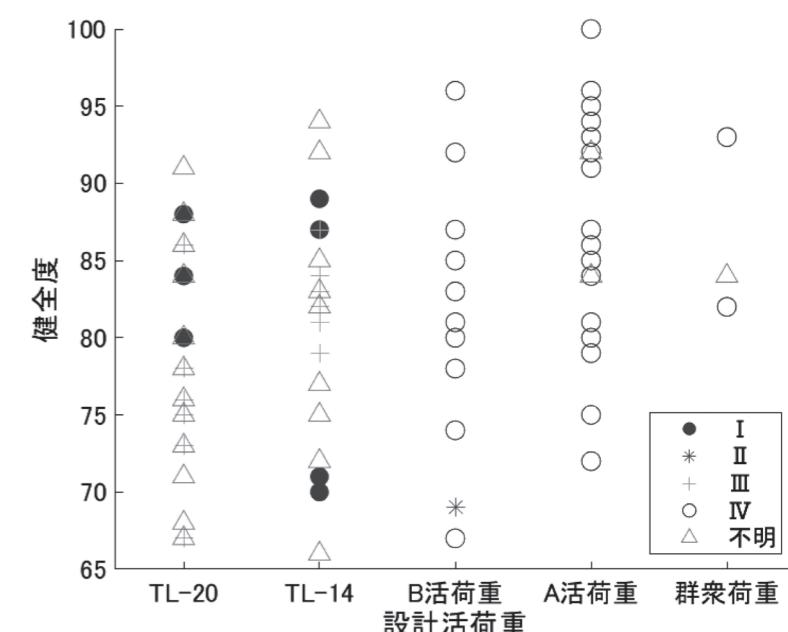
図3: 設計活荷重と健全度(2020年)

点検調書には橋梁の形状や設計、劣化状況などのデータが記録されており、それらの関係を分析しました。例えば自動車の荷重である設計活荷重は1993年まではTL-20、TL-14が、それ以降はB活荷重、A活荷重が規定されています。図3の分析結果では設計荷重がより重いTL-20とB活荷重の健全度がより低くなっています。また、表2の2013年度と2020年度の比較では、全体的に健全度が低下し、経年劣化が進んでいることが確認できます。

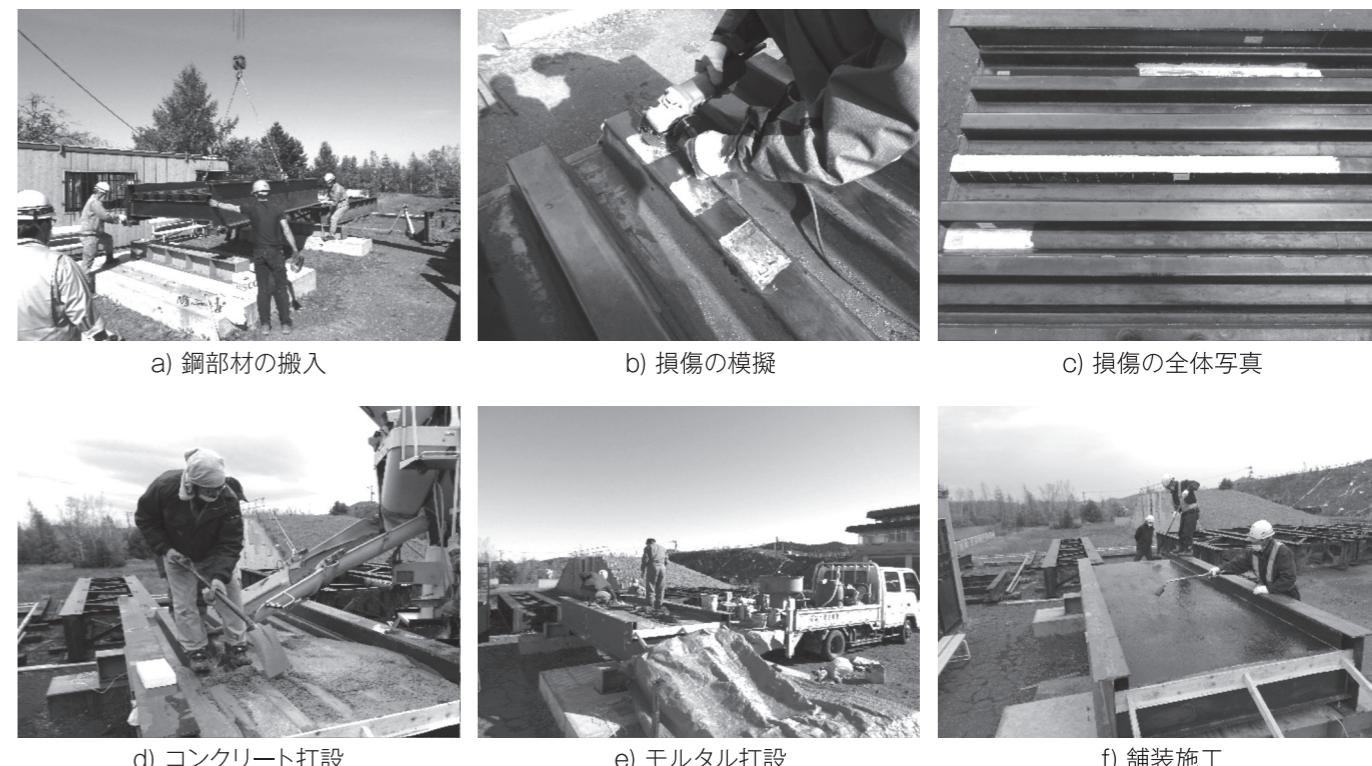
写真1:供試体の製作過程

供試体の製作過程を写真1に示します。工場で製作した鋼部材を創生パークに搬入した後、損傷(腐食による減肉)をグラインダーにて模擬しました。コンクリートおよびモルタルを打設後にアスファルトモルタルを施工し、令和4年11月4日に完成しました。

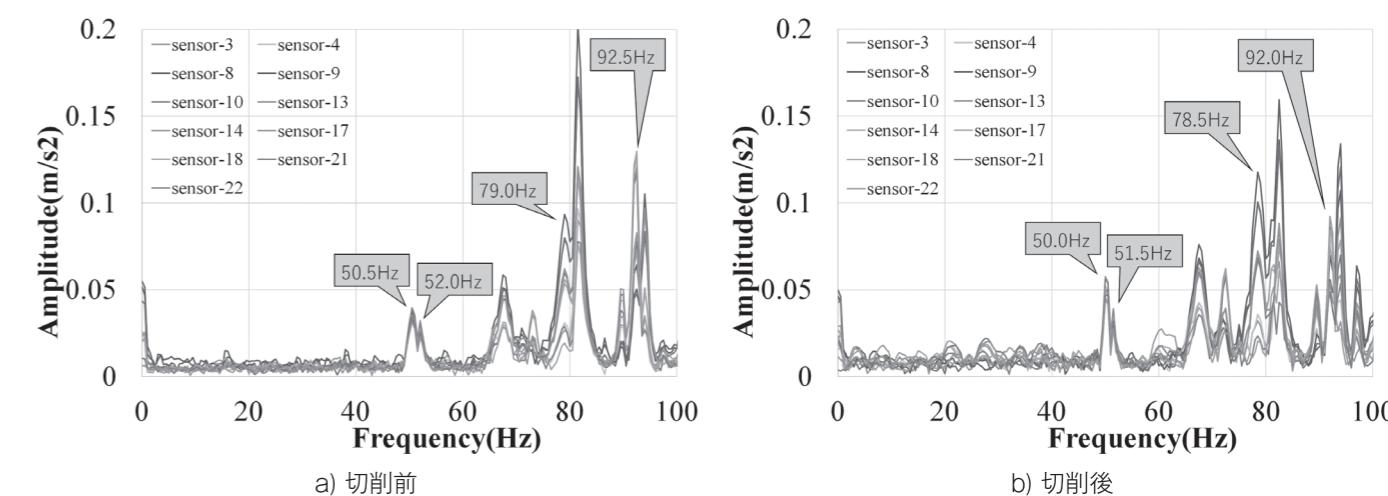
図1:切削前後の固有振動数の変化

振動実験は、デッキプレート切削前後および完成形の3フェーズに対して実施しました。加振方法は、ハンマーによる加振および人力加振です。図1は、代表して切削前後の100Hzまでの卓越振動数を示しています。また、図中には、切削前後で変化があった振動数を表示しています。この結果、切削前よりも切削後の方が卓越振動数が減少する傾向が見られました。固有振動数は、質量と部材剛性に影響を受けることがわかっており、損傷によって固有振動数が低下したと考えることができます。今後は、完成形についても同様に固有振動数を把握するとともに、振動モード形状の違いを踏まえて、損傷と振動特性の関係性を明らかにしていきます。

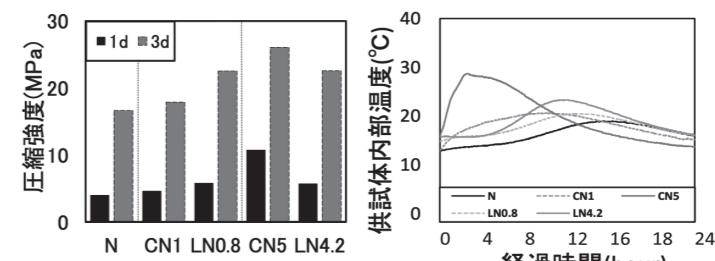
図1：圧縮強度

その結果、耐寒促進剤を添加したすべてのケースで耐寒促進剤の添加量が多いほど接水直後からセメントや膨張材の水和反応が促進され、水和物の生成量が増加したことでの良好な強度発現が得られた（図1）と考えられます。また、温度履歴より（図2）、CNでは C_3A の溶解に起因する温度上昇によりAftやAFm (NO_2 , NO_3) が生成されたこと（第1ピーク）、LNでは C_3S や $\beta\text{C}_2\text{S}$ の溶解に起因する温度上昇によりCHやC-S-Hが生成されたこと（第2ピーク）によって初期強度発現の上昇につながったと考えられます。また、耐寒促進剤の種類や添加量の違いがセメント系複合材料の変形挙動特性に及ぼす影響を明らかにするため、各ケースの変形挙動の検討を行いました。その結果より、自己収縮では亜硝酸・硝酸カルシウムと亜硝酸リチウムの影響により、セメントと膨張材の円滑な水和促進ができたことでCN5を除いたすべてのケースにおいて材齢28日時点まで膨張を示し（図3）、乾燥収縮では膨張材添加による収縮低減効果に基づき、LN 4.2 > LN 0.8 ≥ CN1の順番で収縮ひずみが変化する傾向（図4）を示しました。一方、CN5のケースでは接水直後から亜硝酸・硝酸イオンとセメント成分の反応促進により初期から水和物の多量生成とともにC-S-Hの生成量增加による収縮量が膨張材による膨張量を上回ったため、自己収縮（図3）や乾燥収縮（図4）のひずみが増加したと考えられます。最後に、亜硝酸塩系の種類や添加量の違いによる強度発現性と変形挙動特性の比較・評価より、耐寒促進剤の種類に関わらず多量に添加することで、AftやC-S-Hに加えAFm (NO_2 or NO_3) が生成し、空隙構造を充填し初期強度発現を確保でき、初期凍害の対策が可能であると考えられます。一方、耐寒促進剤を添加することでAftの生成速度が上昇し、膨張の開始時点が早まる傾向を示しました。ただし、CN5では収縮に大きく影響を与えるAFm (NO_2 or NO_3) やC-S-Hの生成量が水和初期から相対的に増加することで耐寒促進剤の添加量算定時には注意が必要であると考えられます。

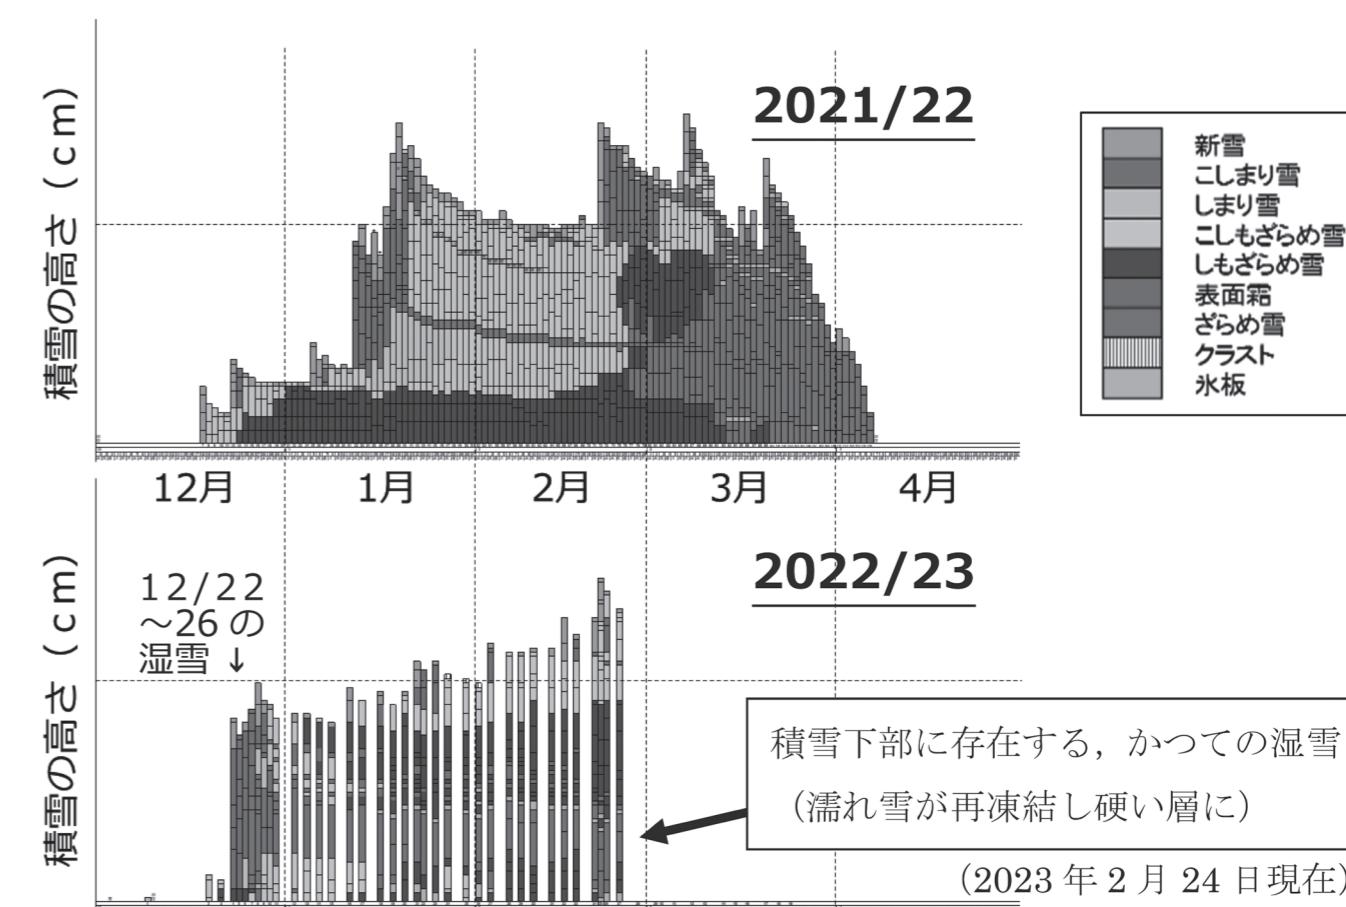
図3: 積雪下層に長期間存在する12月の湿雪(北見工業大学野球場)

このように、長期積雪初期にあたる12月に湿雪が積もった場合、後にその雪はざらめ雪へと変化、それが長期間にわたり積雪に存在することがわかりました。

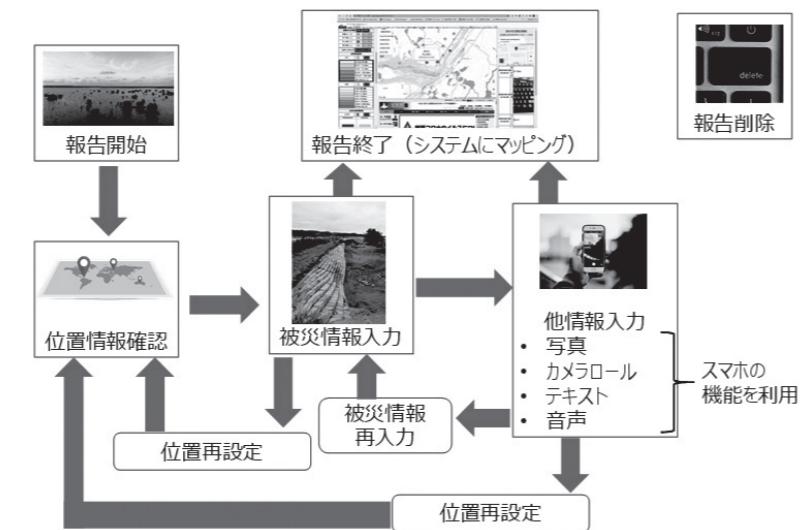
図1:LINEを使ったDIASへの被災情報のマッピングフロー

図1は本研究で開発したアプリである「つつみる-β」における被災情報のマッピングフローを示しています。アプリの名称である「つつみる」とは、「堤防（つつみ）を見る」とスマートフォンやタブレット端末を操作しつつ調査（見る）できるよ」という2つの意味があります。「つつみる-β」の利用の流れは、大規模な出水によって堤防被災が発生

した際に、アプリの利用登録者が近傍の堤防被災状況を現地からweb上のプラットフォームにLINEを使って報告することで「つつみる-β」の利用登録者全員へ被災状況をリアルタイムに共有し、災害調査データとして蓄積します。図2は、DIAS (webポータル) 上の被災情報の表示例として、2021年8月の洪水で堤防決壊が発生した高瀬川水系での情報を示しています。webポータルにマッピングされた「変状無」や
