地域と歩む防災研究センター

Research Center for Strategic Assistance in the Prevention of Floods, Earthquakes and Regional Hazards

Report

2024.3 Vol.4

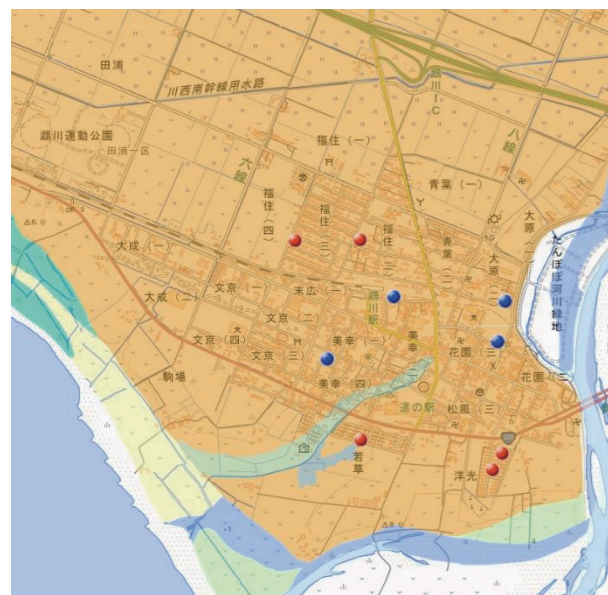
図1：常時微動測定箇所

現地で常時微動観測を実施した場所を図1に示します。調査結果や住民の生活への影響を最小限にするために公園で実施しました。図2に結果の例としてある測定地点のH/Vスペクトル比（水平方向の微動と鉛直方向の微動の比）を示します。1Hz付近にピークがみられます。このようにして

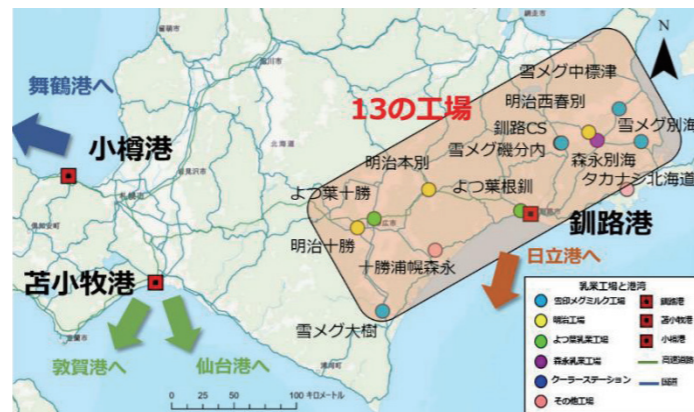
図1：道東主要乳業工場配置図

北海道東部地域で集乳された生乳は一般的な行程として、乳業工場に一時貯乳され、タンクローリー車で釧路港に輸送し、道外へ移出されています。生乳の道外移出には釧路港のほか、苫小牧港、小樽港が用いられており、被災により釧路港発の移出ルートが機能を失った場合、苫小牧港発や小樽港発の移出ルートに代替されることが想定されます。そこで本分析では、千島海溝沿いの巨大地震・津波で釧路港が被災し運用できなくなったことを想定し、十勝地域と根釧地域に位置する13の主要乳業工場(図1)から苫小牧港または小樽港に生乳が輸送され

る際の輸送経路や輸送時間を算出、その結果を用いて釧路港の運用停止に対する影響について分析を行いました。分析方法はArcGIS Proによるネットワーク解析を用い、輸送経路や輸送時間を算出しました。その結果、「雪印メグミルクなかしべつ工場」では、通常使用している釧路港までの輸送時間は117分ですが、被災時、釧路港から苫小牧港へ変更された際の輸送時間は353分と算出され、236分増加という結果が得られました。算出した輸送時間と輸送時間の増加による各工場の影響度を散布図(図2)に示します。十勝地域に立地する工場の輸送時間とその増加率は小さい傾向となりますが、根釧地域は輸送時間も増加率も大きい傾向となっています。工場の中には増加率が1700%を超える工場も存在します。さらに、輸送時間の分析結果と各種ヒアリング調査より、主な10か所の工場から「ほくれん丸」に輸送されるタンクローリー車の台数を用いて、1日に掛かる各工場から港への輸送費用の算出を行いました(図3)。各工場から釧路港までの輸送に要する1日の総輸送費用は421万円と試算されます。苫小牧港へ変更した際の総輸送費用は1,305万円と推計され、884万円増加する結果となりました。また、小樽港への変更による総輸送費用は1,441万円となり、1,020万円の増加費用が発生することが明らかとなりました。以上より、生乳を破棄せず移出し続けた場合、釧路港からの移出が10日間停止すると、約1億円の輸送費用の増加が想定されます。

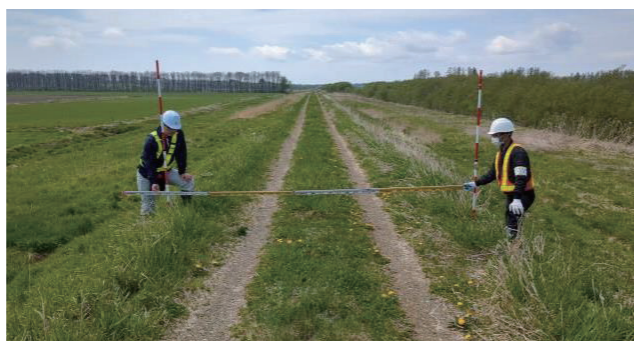
図1：堤防点検の様子

河川洪水に対して、堤防の機能を果たすためには、陥没やはらみだし等の堤防の変状を把握しておく必要があります。そのため、河川管理の一環として、定期的な堤防点検が行われています。堤防点検は、図1のように、実際に現地に出向いて、一つ一つの変状を調べていくことになります。しかし、広大な領域を網羅するためには、人的リソースが多くかかり、費用も莫大となるため、効率的な点検手法の確立が求められています。このことから、我々は、河川の堤防点検へのUAVの適用性について検討しており、堤防点検における課題を解決することを目指しています。

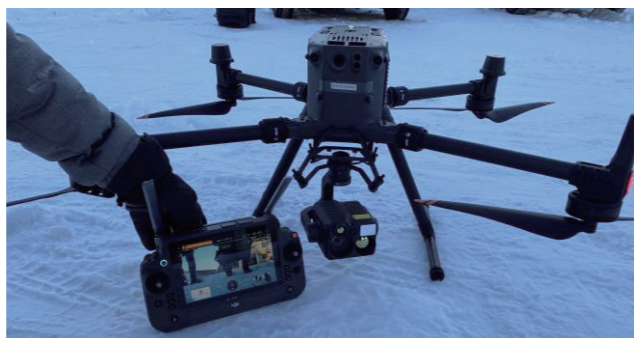
図2：用いたドローン

本研究では、レーザースキャナーを搭載したUAVを用いて、どの程度の堤防変状を把握することができるかについて検討を行いました。対象とする河川は、勝川水系下頃辺川としており、図2に示すようなレーザースキャナー搭載のUAVを用いて、実際の河川堤防を測量しました。また、UAVで測量したデータと現地での実際の測量データとを比較するために、現地での堤防点検も併せて行いました(図3)。

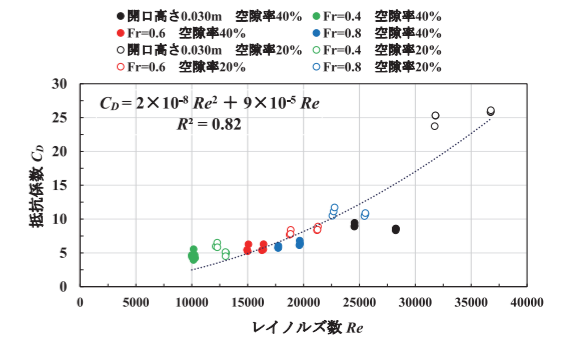
図4：多孔板を対象としたレイノルズ数と抵抗係数

本研究の二通りの水理実験により、アイスジャムによる水深上昇の要因は、氷の鉛直下方向への潜り込みと、これに伴う通水面積の減少が推定されました。この現象を流水が流れる開口の高さと氷塊の空隙率で表現し、アイスジャムによる水深上昇の実験データを得ました。次に、実験データに基づき、開口高さや空隙を考慮したレイノルズ数と抵抗係数の関係、抵抗係数と水深上昇の関係を明らかにしました。それぞれ図4と5に示します。

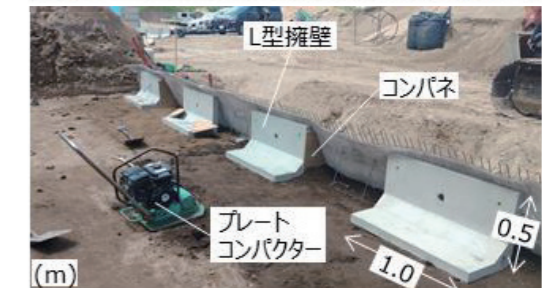
写真2：引抜き試験用ロッド

写真2は壁表側から補強材の引抜き抵抗力を計測するために設置した引抜き試験用ロッドと、これを水平方向に引き抜くために鋼製枠の背後に設置したL型擁壁の様子です。引抜き試験用ロッドは、両端にM18のネジ切り加工した直径20mmの丸鋼の片側に、幅0.2mのジオグリッド片を挟むことができる2枚の縞鋼板からなる連結部を固定したものです。補強土壁は想定すべり線の奥に敷設されているため、すべり線までは摩擦の少ない丸鋼としていますが、丸鋼や連結部にも摩擦はあるため、ジオグリッド片を連結しない引抜き試験用ロッドも設置し、これらの引抜き抵抗力の差によって、補強材の引抜き抵抗力を評価することにしました。

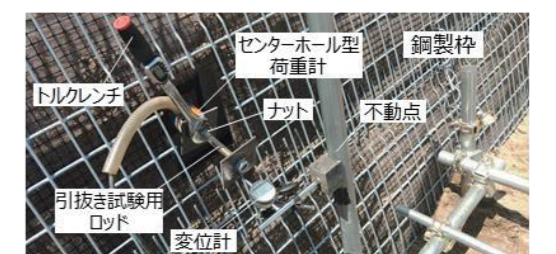
写真3：壁表側からの引抜き

写真3は壁表側から引き抜く際の様子です。先述の方法によって評価したジオグリッド片の引抜き抵抗力には、盛土材による違いが明確に表れることを確認でき、この手法によって施工中における品質管理や竣工後に維持管理に十分に適用可能であることが明らかとなりました。

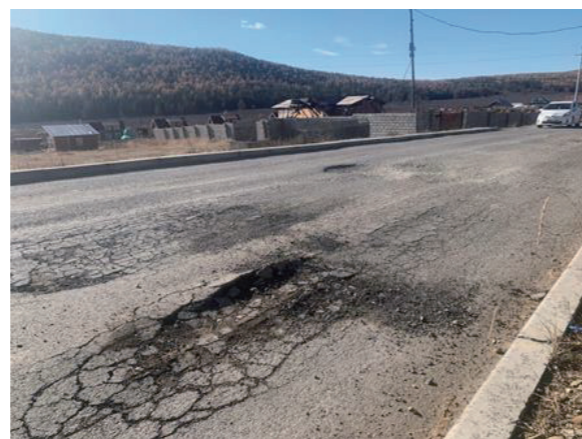
図1：被害の一例

モンゴルでは冬期の平均最低気温がマイナス20度を下回り、舗装路下の土が凍結するため、道路に凹凸や亀裂が発生します（図1）。しかしながら、地盤の凍結・凍上に関する専門家が少なく、生活道路が荒れたままになっています。本事業は、モンゴルの首都ウランバートルで、舗装路下の土の凍上メカニズムを科学的に検証しながら、道路建設に携わる現地の技術者に凍上現象に関する知識と対応策を普及させることを目的としています。

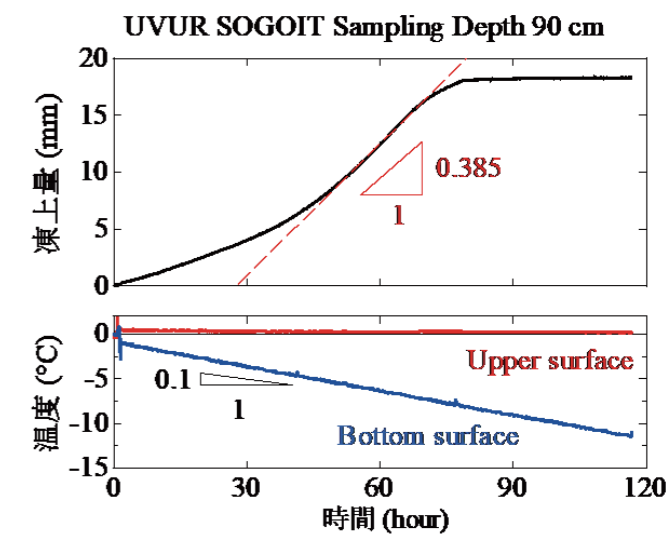
図4：凍上試験結果の一例

図4はウランバートル市内で採取された路床土の凍上試験結果の一例で、図5は凍上試験後の供試体の様子です。本事業で実施した凍上試験により、モンゴル国においても凍上現象が発生しうることが確認できました。今後は現地の技術者が凍上試験を実施し、その結果を取りまとめてウランバートル市内の凍上危険度マップを作成していきます。

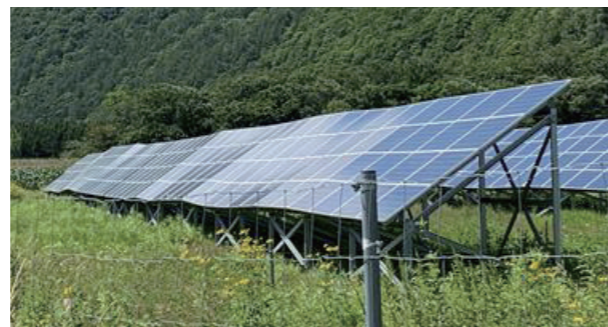
図1：凍上被害の一例

近年、北海道においても太陽光発電施設が積極的に建設されていますが、凍上現象による被害が散見されるようになってきました(図1)。しかしながら、2019年に公開された「地上設置型太陽光発電システムの設計ガイドライン2019年版」には、十分な凍上対策が盛り込まれていませんでした。特に、ガイドラインで示された基礎の埋設深さでは凍上が発生

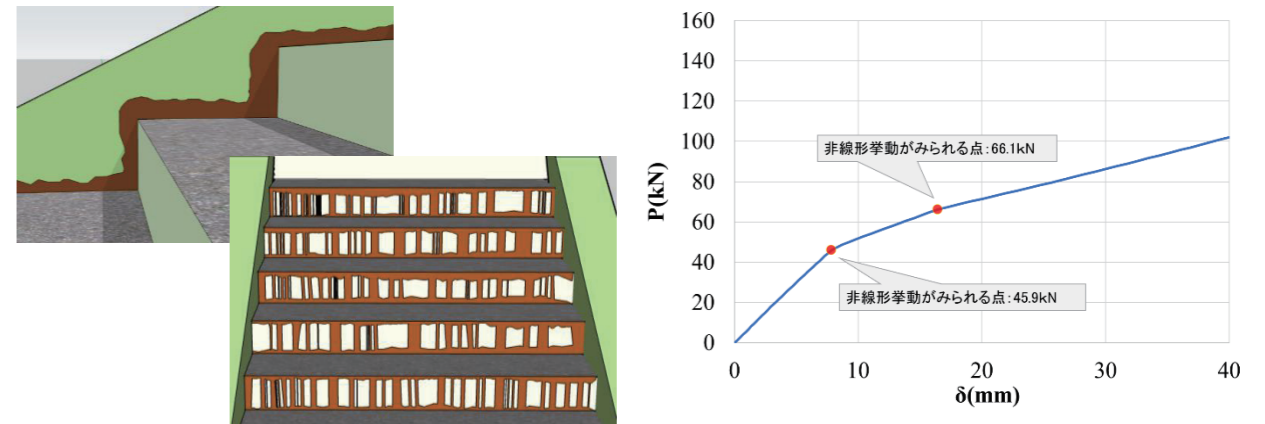
図2：腐食損傷時の解析的検討

次に、図2には、腐食損傷時の解析結果を示します。なお、腐食ケースは、図2 (a) に示すように、踏板の上下端、地覆近傍が80%の減肉を伴う状態としました。これは、全国の横断歩道橋の損傷傾向を調査した中で最大の腐食状態と考えられます（写真2）。当然、寒冷地にかかる横断歩道橋でも起こり得ます。図2 (b) の結果から、健全状態よりも47%の荷重低下が確認できました。一方で、設計荷重と比べると、まだ耐力に余裕があることがわかります。つまり、これだけ減肉が著しく広範囲の腐食であっても、構造的安全性の観点では、それほど早急に修繕する必要はないということが言えようかと思えます。しかし定量的な指標づくりは、部材が完全に失われる欠損状態の検討も行い、耐荷性能のみならず使用性能も踏まえた総合的な性能で判断する必要がありますので、引き続き慎重に検討を行っていきます。

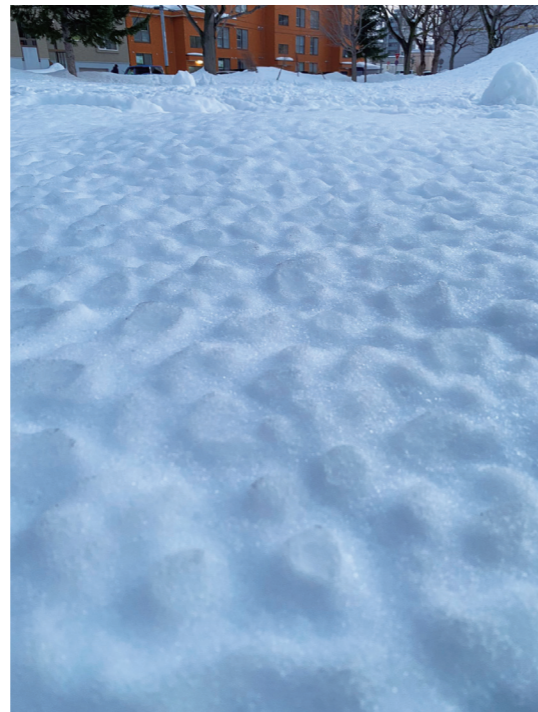
図1：札幌市内で見られた雪面の小氷塊
（2024年2月13日、フォロワー様より）

2024年2月13日と14日の2日間にかけて、日本付近の気圧配置はいわゆる南高北低型となり、日本の南にある高気圧から北にある低気圧に向かって暖気が流入しました。この影響で、北海道内各地では4月上旬～中旬なみの気温となり、多くの地点では2月の観測史上最高気温を記録しました（2024年2月18日現在）。札幌管区気象台における地上気象観測では、2月中旬として55年ぶりに10℃を超える10.1℃を記録しています。気温の高い状態は翌14日にも及び、北海道内各地では雪解けが進み市民生活に大きな影響が生じました。厳冬期である2月中旬、北海道内では長期積雪が存在し、日平均気温もマイナスである地域がほとんどです。この環境に季節外れの暖気が流入すると、乾雪が湿雪さらには濡れ雪に変化します。その後に気温が低下すると湿雪や濡れ雪は凍結し、硬い層が形成されることとなります。これらは従来あまり見られなかった現象で、近年の温暖化に伴う雪氷環境の変化といえます。すなわち、これまで厳冬期の北海道では発生していなかった、または稀にしか発生しなかった現象が、今後本事例のように顕在化する可能性があるといえます。筆者はこの点に着目し、X（旧Twitter）を利用して特徴的な雪面を目撃した場合は連絡が欲しい旨を呼びかけたところ、札幌市内など多くの地点のユーザーから情報提供を受けました。図1はその一例で、小判状の水

塊（直径約5cm）が雪面上で無数に分布しているのがわかります。筆者は2015年1月27日、北見工業大学敷地内での積雪観測で初めて発見し、「雪面の小氷塊」現象と名付け、学会に報告しました（図2）。以来、同様の現象が再度現れることがないか注目していましたが、今回北海道内での発生が確認されるまでの約9年間、公式に報告されることはありませんでした。
