Research Center for Strategic Assistance in the Prevention of Floods, Earthquakes and Regional Hazards

# SAFE Report

2025.3 Vol.5

地域と歩む防災研究センター

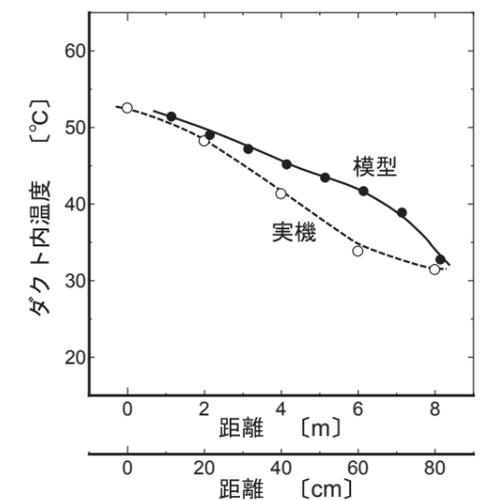
図3：実機と模型の温風温度の比較

模型ヒータ出口の温度を53℃、風速を10.8m/sに設定し、ビニールダクト内を流れる温風の温度変化を熱電対で測定し、実機ダクトヒータと比較した結果を図3に示します。なお、風速は熱線風速計を用いて測定し、ヒータ入口のバルブで風量調整を行っています。下流側で温度差が見られますが、これはダクト外側の温度の違いが影響していると考えられます。実機のデータは昨年度実施された北見市の冬季避難所開設運営訓練で得たもので、この時の室内温度は14℃でした。一方、模型のデータは室内温度20℃の条件で得られたものであるため、ダクト内からの放熱量が少なかったことが影響していると考えています。

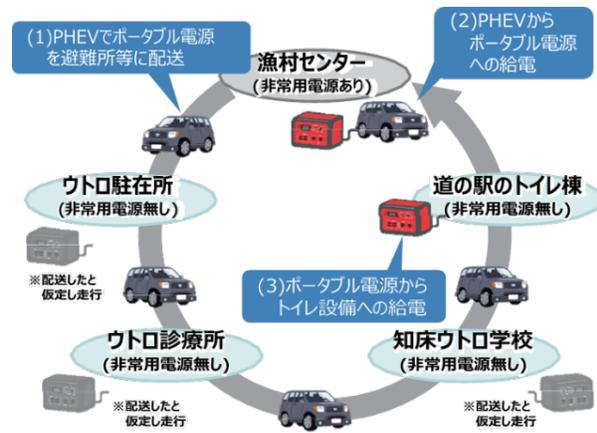
図1： PHEV とポータブル電源による給配電イメージ

2024年1月に発生した能登半島地震では、災害関連死への対策が課題とされています。北海道においては本州と比較し厳冬期間が長く、避難所の寒さ対策をはじめとする避難所の対策は喫緊の課題です。その中でも電力は、暖房や暖かい食事の提供だけでなく、照明や通信・医療機器の利用等、避難所での生活と安全、QOL (Quality of Life) の向上を支えるために必要不可欠です。そこで、本研究では、電動車の機動性(動く発電機)の活用可能性について、「PHEVでポータブル電源を施設等へ配送」、「PHEVからポータブル電源への給電」、「配送されたポータブル電源で道の駅トイレへの給電」の実験を行いました。給配電の実験には、斜里町ウトロ地区自治会が所有する三菱アウトランダー(バッテリー(容量20kWh、ガソリン容量56L))を使用しました。給配電のイメージと実際の給電の様子は、図1、写真1のとおりです。

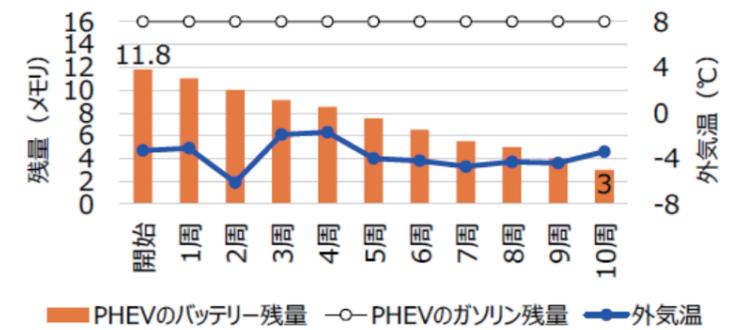
図2： チャージモードでのバッテリーとガソリン残量

走行するモード)で走行し、走行モードによる違いを比較しました。走行モード毎に実験終了後の給油量を確認し、走行燃費を計算した結果、チャージモードでは、走行燃費は7km /L、ノーマルモードでは、走行燃費は23km /Lとなりました。ノーマルモードのバッテリー消費量に着目すると、PHEVによる公共施設への配送では44kmの走行で車載バッテリー40%の残存を確認しました(図2、図3)。その結果、チャージモードでは、ガソリンスタンドが営業等車両への給油が可能な場合や、PHEVバッテリーから多くの給電が必要な場合に有効であり、ノーマルモードでは、ガソリンスタンドで給油が不可能な場合や、ガソリン消費を抑えたい場合に使用することが有効であるとの結果となりました。

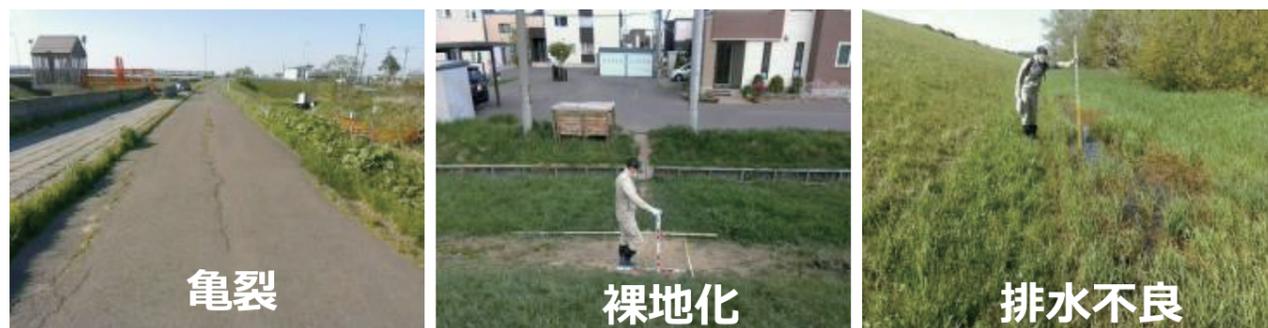
図1：現地での堤防診断の様子

河川管理を適切に行うためには、定期的な堤防の変状診断が不可欠です。この堤防診断は、現地で調査員が各変状項目(亀裂、裸地化、排水不良等)に該当するかを目視で確認し、記録する形で行われます(図1)。しかし、広範囲を網羅することは難しく、調査員ごとの差異や、労力の負担といった課題があります。このため、ドローンにより俯瞰的な画像データを取得し、AIによる自動診断を導入することで、より効率的かつ高精度な堤防変状の検知が可能となることが期待されています。このことから、我々は、ドローン撮影画像を用いて、堤防変状を検知できるAIの構築を目指しています。

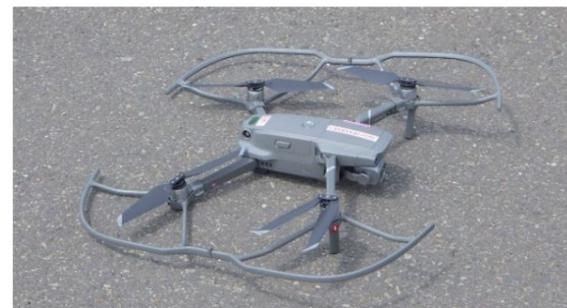
図2：用いたドローン

AIを構築するための画像は、月寒川(北海道札幌市豊平区)を対象にドローンで撮影した映像(既往研究より取得)を切り出して用いました。この画像は、DJI Mavic 2(図2)により高度30mから撮影したものになります。この画像に対して亀裂画像を抽出し、ラベリングを行いました。

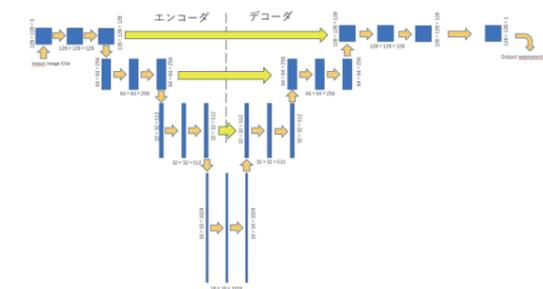
図3：U-netの概要図

AIモデルは、領域抽出として代表的な手法である深層学習モデルU-netを用いました(図3)。学習するうえで、亀裂画像85枚を用いた場合と139枚を用いた場合で検討しました。図4は、実際に用いた入力

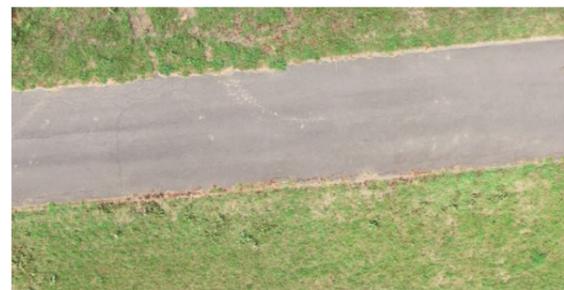
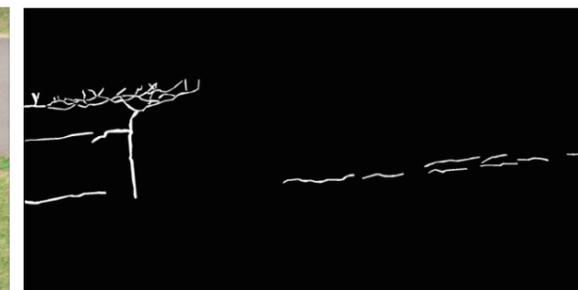
図4：堤防点検によって確認された変状(左：入力画像、右：正解画像)

画像と亀裂の正解画像の例を示しています。亀裂画像85枚を用いた解析結果を図5、139枚を用いた場合の解析結果を図6に示しています。これらの図から学習データを増やすことでより細かい亀裂が検知できるようになることが確認できました。また、AIで検知できた亀裂は、実際の現地で計測された亀裂幅1cm程度のものであることが確認されました。

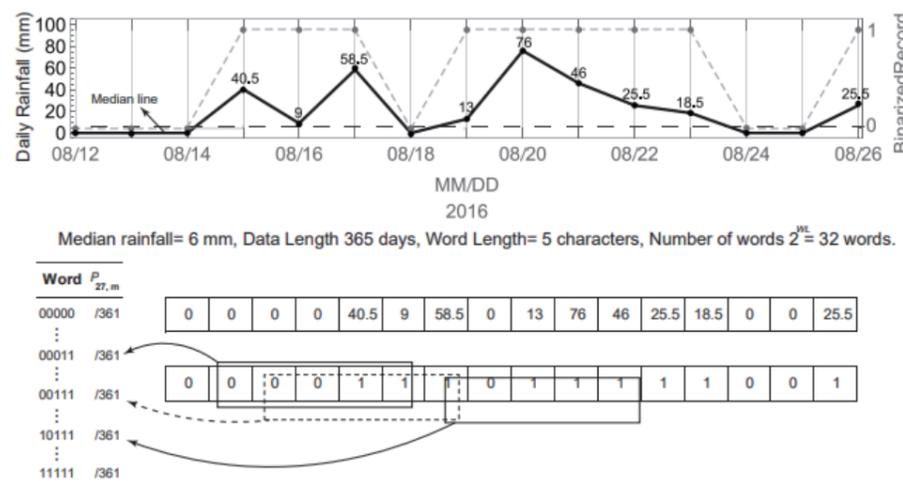
図1：北見観測所における降水記録に対するブル変換法の実施結果の可視化

提案モデルは、長期的な記録をデジタルシステム、つまりコンピュータシステムと同様の1と0の2進数システムにエンコードおよびデコードすることに依存しています。この新しいアプローチは、機械的な視点から、つまり重要な(1)または重要でない(0)の状態のみに基づいて、流域内および流域上の水文プロセスを定義する隠れたパターンを明らかにし、意味のない期間(イベント)を排除します。図1は、北見ステーションで行われた例を示しています。

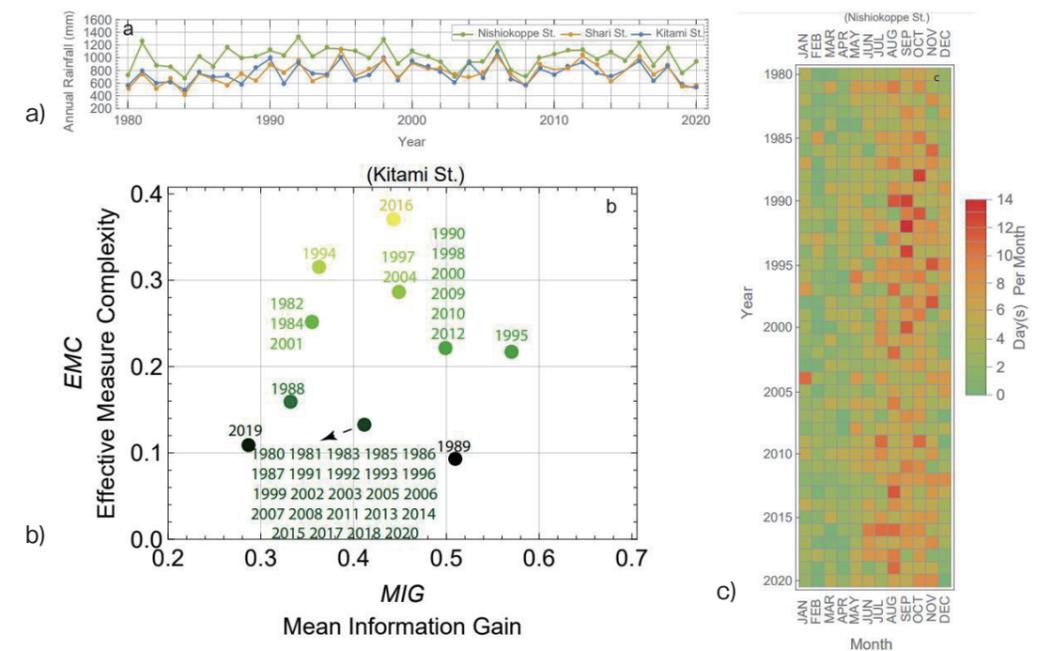
図2：a) 年間降水量の時系列、b) 情報複雑度推定値の年変動、c) 行列図は、月ごとの降水量が日平均降水量を超えた日数を示しています。

図2aは、各調査局で記録された年間降水量の総値の時系列を示しています。この図からわかるように、年間降水量は調査期間中に変動しました。さらに、記録された最小値と最大値は、西興部で(681mm、1320mm)、北見で(492mm、1083mm)、斜里で(424mm、1107mm)でした。明らかに、西興部で記録された年間降水量は、同期間に斜里と北見の両方の年間降水量よりも高い値となりました。さらに、1987年以降、記録された降水量にわずかな増加傾向(~125mm)が見られることに注目できます。

さらに、西興部ステーションの場合、図2cからわかるように、1988年から2002年にかけて、特に9月に集中豪雨が発生していました。しかし、2012年以降、強度が低くなりながら、8月への逆行傾向が見られます。一般的に、本研究の結果は、このアプローチが、基礎的なパターンを理解することが不可欠な幅広い環境システムに効果的に適用できることを示唆しています。

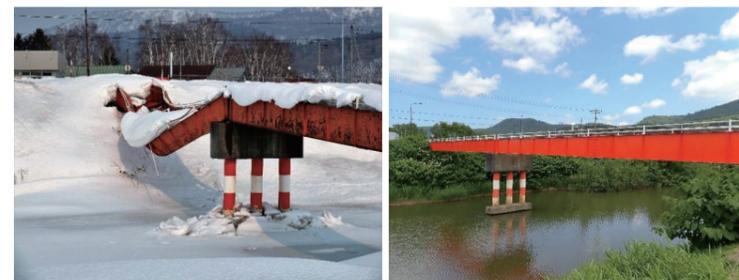
図1：ひずみの推移

れを示しており、下路桁特有の応答となります。本橋では耐力的に問題ありませんが、2018年度に生じた主桁の変形は横倒れ座屈による可能性が高いため、今後は、数値解析も実施し、積雪とひずみ、傾斜の関係性を整理していきます。なお、本研究は、科学研究費補助金(24K07984)による支援を受けています。

主桁の変形(2018年)

復元後(2024年)

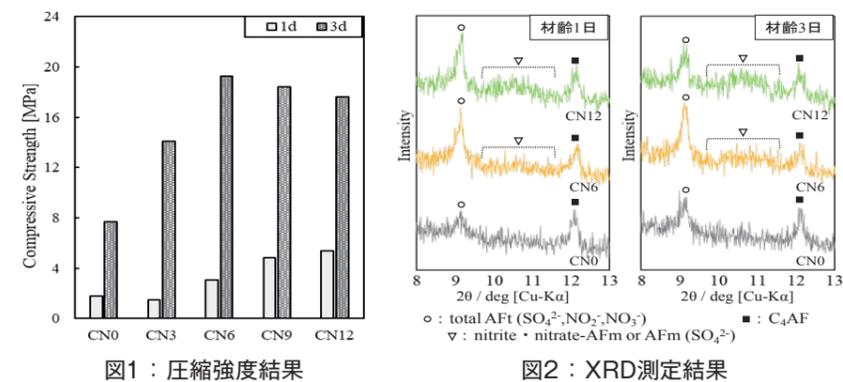
その結果、まず図1に圧縮強度試験結果を示します。材齢1日では、CNの添加量が多いほど強度が増加しましたが、材齢3日では、CN6、CN9、CN12のケースにおいて、添加量の増加に伴い強度が減少する傾向を示しました。図2にXRD測定結果を示

します。材齢1日に着目すると、AFtのピーク強度はCNを添加したケースの方が高くなっており、CN添加によりAFtの生成量が増加しているものと推察します。また、CNを添加したケースで nitrite・nitrate-AFmのピークが確認され、添加量に伴いピーク強度が高くなる傾向も示しました。一方、材齢3日に着目すると、CNを添加したケースにおいて、CN12のAFtのピークがやや小さくなっていますが、カルシウムアルミネート系水和物全体として大きな違いは見られませんでした。このことから、CNの多量添加に伴う材齢3日以降の強度減少はC-S-Hの生成量が原因であると考えられます。

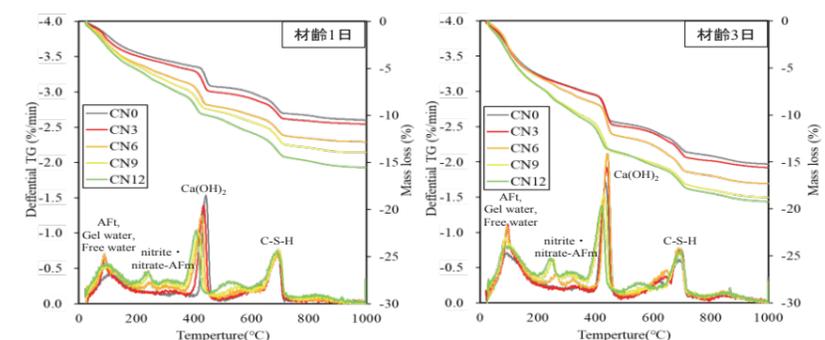
図3にTG-DTG測定結果を示します。TG曲線について、材齢1日、材齢3日ともにCNの添加量が多いほど質量減少率が増加しており、CN添加に伴い水和物の生成量が増加したことが確認できます。DTG曲線について、CN6、CN9、CN12に着目すると、材齢1日、材齢3日ともに、添加量の増加に伴い、200~300℃

付近の nitrite・nitrate-AFmの分解ピークの増加と100℃付近のAFtとC-S-Hゲル間水の脱水ピークと400~500℃付近のCa(OH)<sub>2</sub>の脱水ピークの減少が見られました。なお、XRD測定結果より、CN添加に伴う材齢3日の100℃付近における吸熱ピークの減少は、C-S-Hゲル間水により生じたものと推測しました。このことから、CNの多量添加に伴う材齢3日以降の強度減少は、C-S-Hの生成量が減少したためだと考えられます。また、添加量の増加に伴いCa(OH)<sub>2</sub>の生成量が減少したことから、材齢初期の水和促進によって高C/S比のC-S-Hが生成することにより強度に悪影響を及ぼしたものとも考えられます。

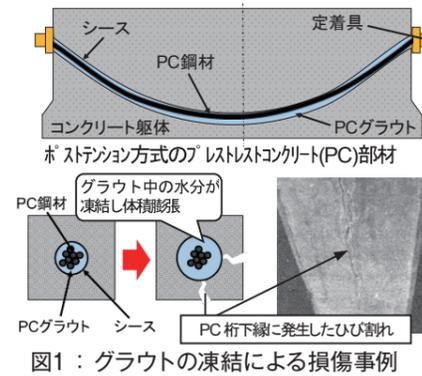
図1：グラウトの凍結による損傷事例

寒中のグラウト工事では、低温によるグラウトの初期凍害や強度発現の遅れが問題となり、グラウト施工を避けざるを得ないケースが多いのが現状です。例えば、ポストテンション方式のPC構造物では、シース内に注入したグラウト中の水分が凍結・膨張し、周辺躯体にひび割れを誘発する恐れがあります(図1)。

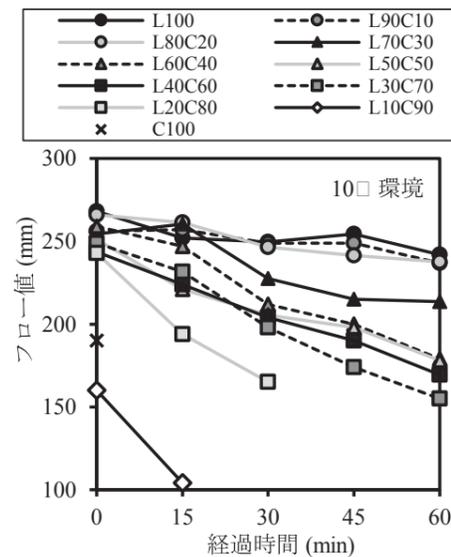
図2：ペーストフローの経時変化

ますが、CNの置換率が20%以下の範囲であれば良好な流動性が得られることを確認しました(図2)。一方、強度発現性については、CNの配合比が60%以上になると、強度発現の遅延やばらつきが顕著となりました。これは、凝結硬化の過程でペースト中の水分が凍結し、初期凍害を受けている可能性を示唆しています(図3)。

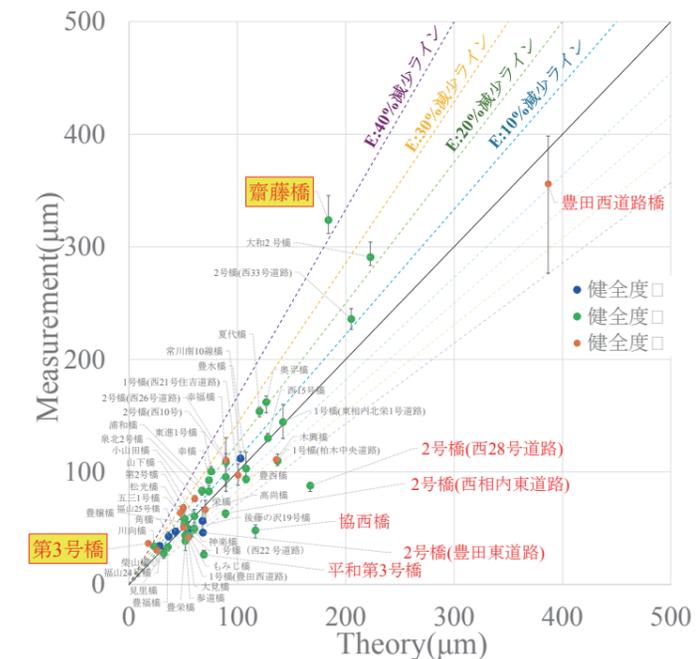
図2：たわみと理論たわみの関係(性能判定指標)

提案する性能判定指標のコンセプトとしては、実測たわみと理論たわみには線形関係がある中で、床版に何らかの変状が発生する場合は、理論たわみに比べて実測たわみが大きくなり、全体の傾向から逸脱するはずだと考えました。図2を見ると、実測たわみと理論たわみには、全体的に右肩上がりの傾向が見られますが、「齋藤橋」、「第3号橋」は、上方へのシフト量が大きい結果となりました。両橋梁の状況を現地で確認すると、床版内部の状況は不明でしたが、漏水に伴う変状が進行している可能性が高いこと

がわかりました。この結果を踏まえてすぐに対策を講じるというものではありませんが、本指標を用いることで、定量的なデータに基づく性能の見立てが可能となることを示しました。

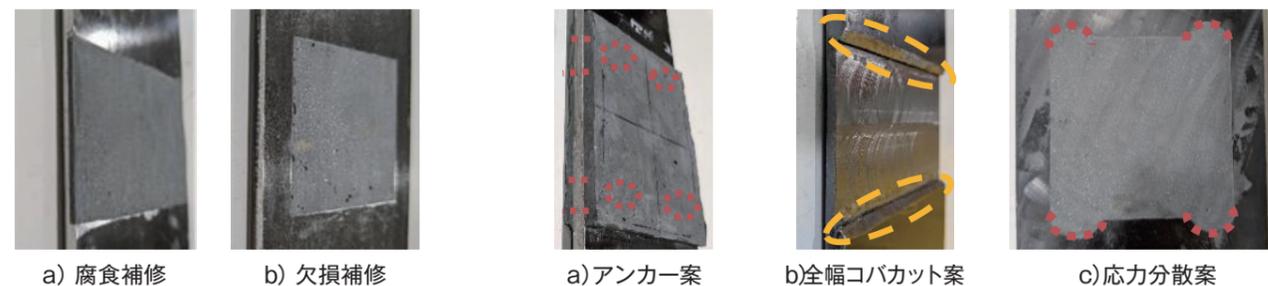
引張試験は、大学内にある万能試験機を用いて行いました。試験片の寸法は長さ400mm×幅70mmの平鋼板とし、板厚は階段床組みを構成する蹴上げ板および踏板の4.5mm、鋼材はSS400としました。試験ケースとして、健全ケース、腐食ケース（50%減肉）、欠損ケース（板厚ゼロ）、腐食補修ケース、欠損補修ケースの5ケースで検討しました。写真1には、補修基本案（通常の補修方法）の試験片を示します。

カットしてパテ材との接触面積を増加させる「コバカット案」を検討しました。また、角部での応力集中によってパテ材が剥離することが懸念されたため、Rを施工した「応力分散案」も検討しました。写真2に試験片の一部を示します。

写真1：補修基本案の試験片

写真2：付着力を高める施工方法案

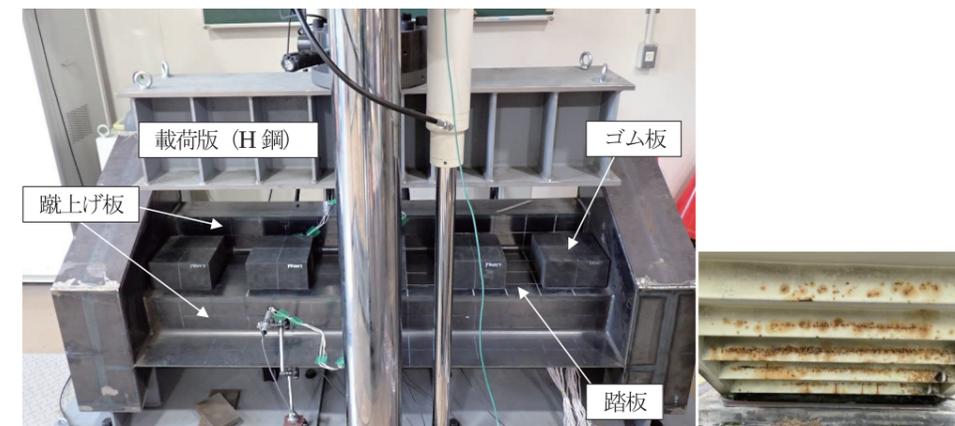
供試体を写真1に示します。供試体は市内の鉄工所で製作し、実験室に搬入した後、グラインダーにて欠損を与えました。本実験では、写真2の事例のように上側の蹴上げ板が欠損する条件とし、左側から①375mm(W/4)、②750mm(W/2)、③1125mm(3W/4)、④1500mm(W)と欠損が長くなることによる性能への影響を検討しました。欠損の再現状況を写真3に示します。荷重の対象は中段の踏板とし、幅200mm×長さ200mm×厚さ100mmのゴム板を最大5つ使用することで、集中的な荷重から分布荷重、偏心荷重を再現できるようにしました。

写真1：供試体

写真2：実際の欠損事例

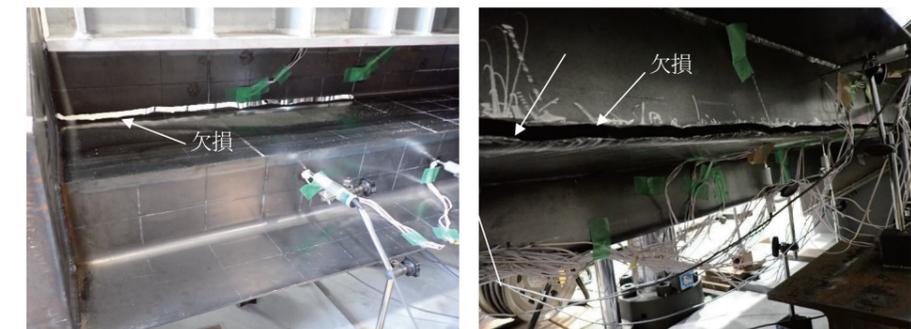
写真3：欠損の再現

a) 欠損750mm(W/2)の表面写真

b) 欠損1500mm(W)の裏面写真

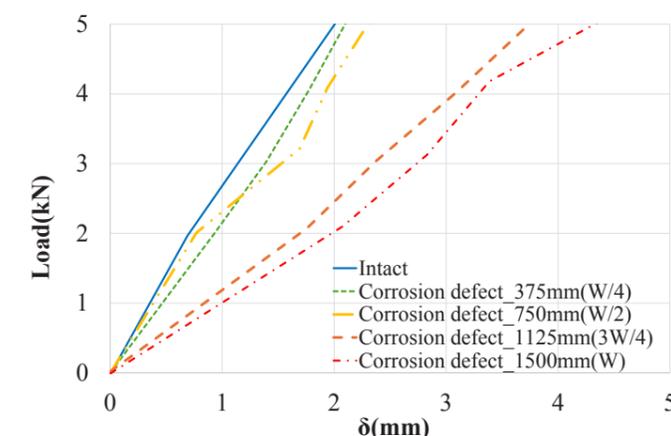
図1：荷重-変位関係

図1には、集中的な荷重が荷重される場合を想定し、踏板中央に1つのゴム板を設置して荷重した場合の荷重-変位関係を示します。縦軸は試験機の荷重、横軸は踏板中央の鉛直変位です。健全状態と比較すると、欠損幅が踏板中央を越える③1125mm(3W/4)、④1500mm(W)において、傾き(剛性)が著しく低下する傾向が見られました。ただし、この荷重条件で換算した設計荷重は0.5kN程度となり、全

幅欠損しても荷重低下を示さず、構造的な安全性は確保されていることがわかりました。また、たわみも制限値である2.5mm以下となり、使用性能に影響しないことがわかりました。

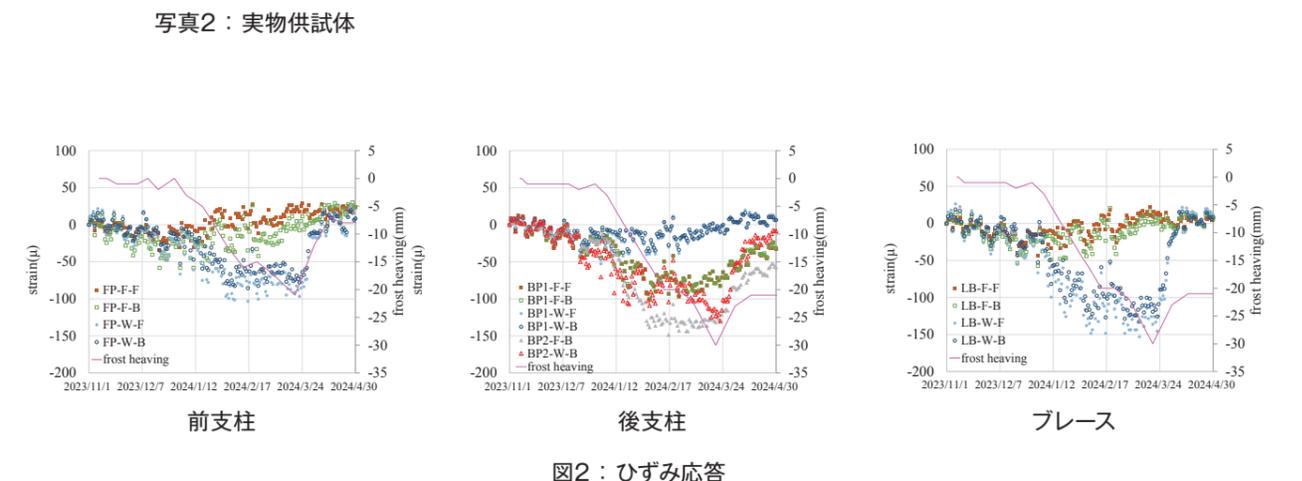
図2：ひずみ応答

凍上量の増加に伴い、支柱では曲げ変形が卓越し、接合部で応力集中による致命的な損傷が発生

することも十分考えられるため、支柱中央にブレースを追加するなどの補剛対策を検討することが望ましいと考えます。

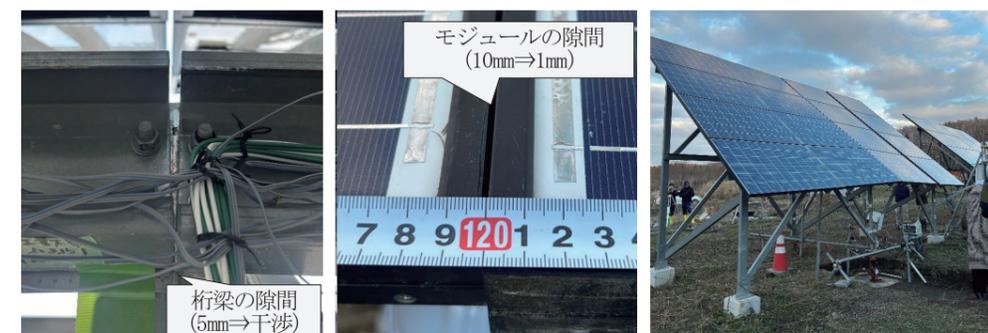
写真3：変形の状況

て確認していきます。写真3には、90mmジャッキアップ時点の変形状況を示します。当初、モジュール同士が干渉して、致命的な損傷が生じると想定しましたが、前支柱の桁梁下端が先行して接触することで、架台全体の変形を拘束することがわかりました。

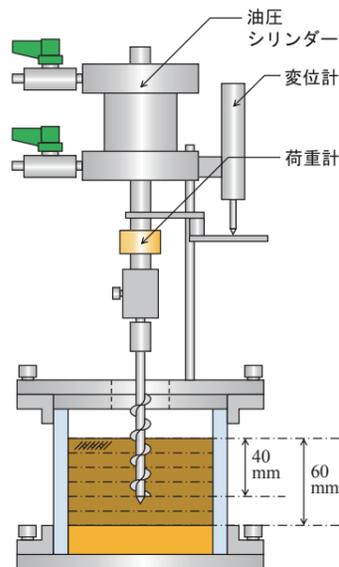
図1：引抜き試験装置の模式図

引抜き試験前後にはX線CTスキャンを行い、供試体内部の変形を観察しました。さらに、引抜き試験後には写真測量(SfM)を行って、供試体に形成された破壊痕の観察を行いました。

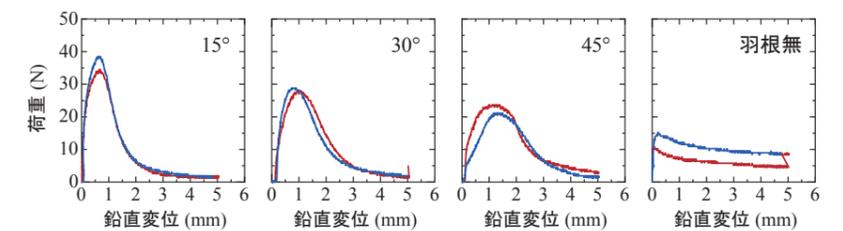
図2：各種の杭の引抜き試験結果

図2は各種の杭の引抜き試験結果を示しています。まず、羽根の有無に注目すると、羽根のあるスパイラル杭の最大荷重は、羽根のないストレート杭に比べて明らかに大きいことがわかります。スパイラル杭では引抜きの際に羽根に土圧が作用し、杭周囲の土も持ち上げようとするため、

大きな引抜き抵抗が発生します。一方で、ストレート杭では引抜きに抵抗するのは杭の周面摩擦力のみであるため、荷重は小さくなるものと考えられます。次に、スパイラル杭の羽根の角度に注目すると、角度が小さい杭の方が、角度が大きい杭と比べて最大荷重が明らかに大きいことがわかります。

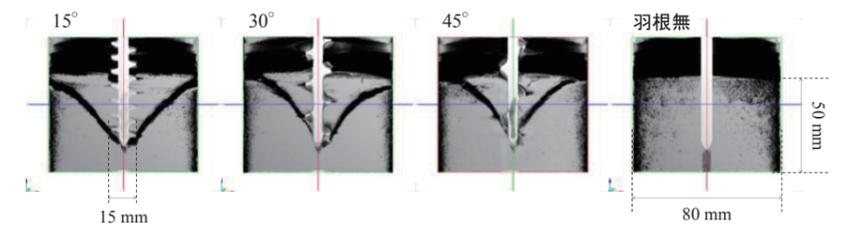
図3：引抜き試験後におけるX線CTスキャン画像

図3に引抜き試験後におけるX線CTスキャン画像を示します。まず、スパイラル杭に注目すると、供試体には、杭の先端から逆三角形形状にひび割れが形成されていることが確認できます。一方で、羽根のない杭では供試体にはひび割れは発生しませんでした。次に、スパイラル杭の羽根の角度に注目すると、羽根の角度が大きくなるに従って(15°→45°)、供試体に形成されるひび割れの角度が急

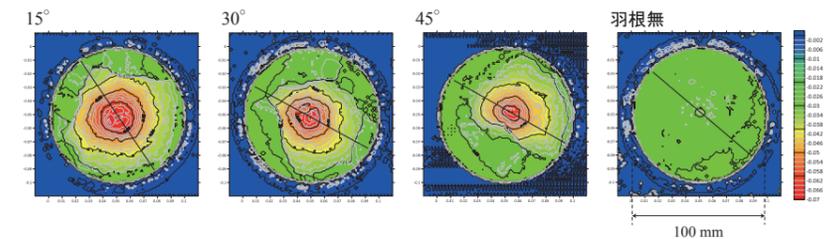
図4：引抜き試験後におけるX線CTスキャン画像

になっているように見受けられます。図4に引抜き試験後に形成された破壊痕のコンター図を、図5に破壊痕の断面図を示します。両図から、スパイラル杭では羽根の角度が小さくなるに従って(45°→15°)、形成された破壊痕が大きくなる傾向が見られます。このことから、引抜き時に杭とともに持ち上がる土の量は、羽根の角度が増加するにつれて減少するものと考えられます。

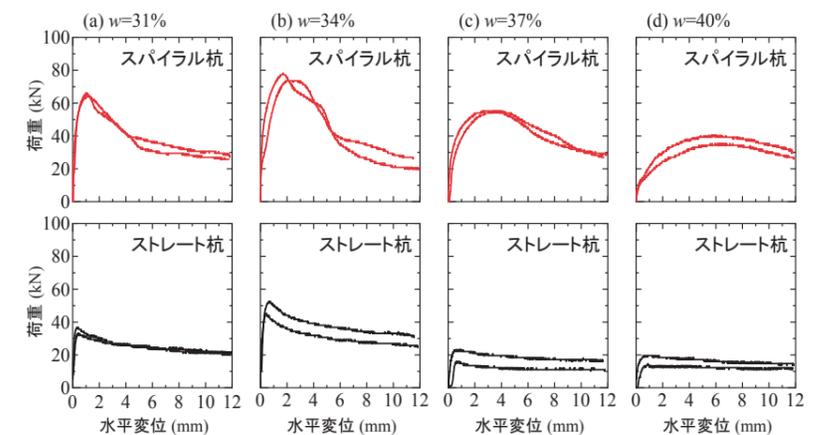
図2：2種類の杭の引抜き試験結果

図2は2種類の杭の引抜き試験結果を示しています。まず、含水比で比較すると、引抜き抵抗は両方の杭において $w \approx 34\%$ で最大となっており、含

水比が増加するに従って低下する傾向が確認できます。これは、土供試体の含水比の増加に伴い、サクシオンが低下していくためと推察されます。次に、羽根の有無で比較すると、スパイラル杭の荷重はストレート杭に比べて明らかに大きいことがわかります。

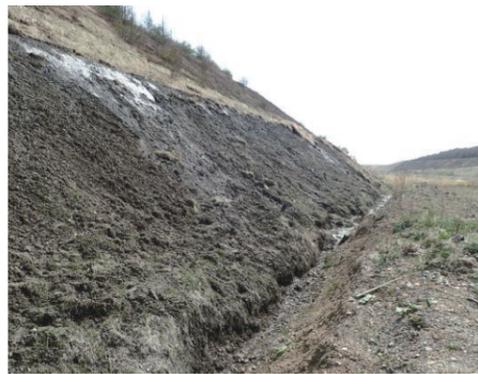
図1：岩盤斜面の凍上被害の一例

図1は道東地域の泥岩からなる岩盤斜面で発生した凍上被害の一例です。この被災箇所では、岩盤の表層部分が土砂化し、表層崩壊が多発しています。そこで本研究では、実際に凍上被害が発生した岩盤斜面で岩石試料を採取し、未凍結状態と凍結融解履歴を与えた状態の2種類の供試体を用いて定圧一面せん断試験を実施し、凍結融解履歴が岩石のせん断強度特性に与える影響について解明することに取り組みました。また、定圧一面せん断試験から得られた強度定数を用いて、無限長斜面を想定した安定解析も行いました。

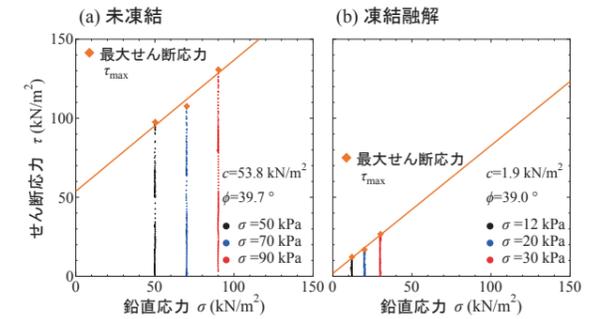
図4：定圧一面せん断試験結果

図4は定圧一面せん断試験で得たせん断応力 $\tau$ と鉛直応力 $\sigma$ の関係をプロットし、各供試体の粘着力 $c$ と内部摩擦 $\phi$ を求めたものです。まず、凍結融解履歴を与えた状態の $c$ は未凍結状態に比べて、明らかに低下していることがわかります。一方で、内部摩擦角 $\phi$ については、未凍結状態と凍結融解履歴を与えた状態で大きな違いは認められませんでした。

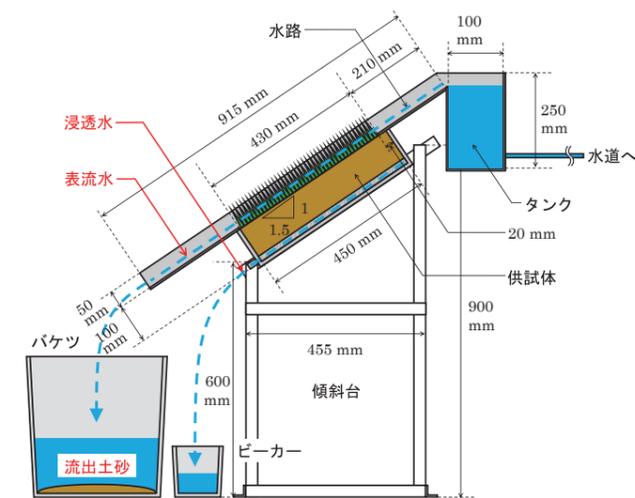
図2：侵食試験装置の模式図

図2は本研究で使用した侵食試験装置の模式図です。供試体を容器ごと傾斜台に設置し、その上にタンク付の水路を据え付けます。傾斜台の勾配は盛土を構築する際に適用される1:1.5としました。流水についてはタンクに貯留された水を越水させることで発生させています。ここでは、流水は幅50mmに拡縮した後に、供試体表面を流れるよう

にしました。流量は1L/minで試験1回当たり30秒流しました。なお、土供試体は締固めた直後に、侵食試験を行いました。

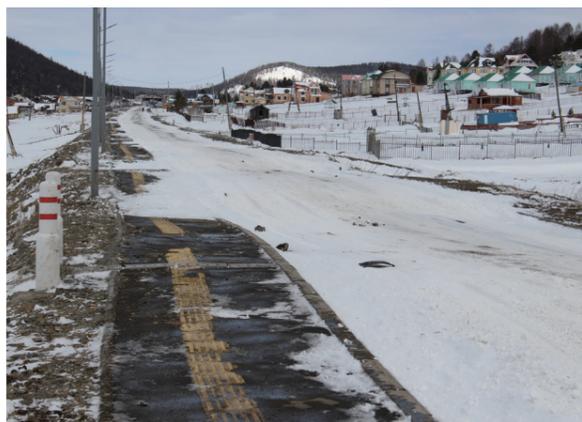
図 1：凍上・沈下により生じた道路の変状

近年、ウランバートルでは急速な都市化と人口集中が進行していますが、郊外ではインフラ整備が不十分であることに加え、土地条件の悪い場所に低所得者層の住宅地が形成されるケースも見受けられます。凍上や沈下、さらに永久凍土融解による地盤変動は、住宅やインフラに深刻な影響を及ぼす恐れがあります(図1)。また、アイシングは冬季の結氷や春先の洪水によって被害をもたらすだけでなく、下水道の未整備により生活排水が混入し、衛生環境の悪化を引き起こす要因ともなっています(図2)。

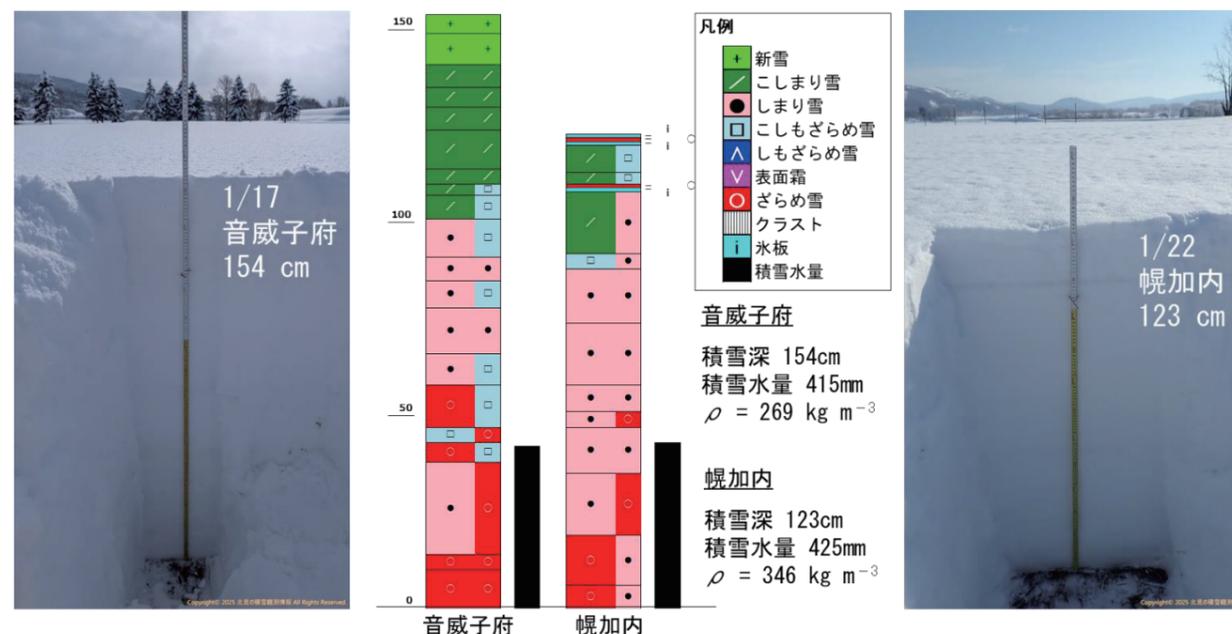
図1：北海道の豪雪地における1月の積雪堆積環境(音威子府：2025年1月17日、幌加内：同22日)

図1に、2箇所の調査結果を示します。図の両端は断面の写真で、中央は層位および雪質、積雪水量を整理したものです。両地点、いずれもしまり雪やざらめ雪が積雪の大部分を占めていることがわかります。

1箇所目は、音威子府です。同地では、かつて積雪荷重の作用により橋の主桁が変形するなど、大雪による問題が顕在化しています(このSAFER年報における筆者らの別記事で報告しています)。同地では、2025年1月17日に観測を実施しました。当日の積雪深は154cm、積雪水量(=積雪を融かして水にしたときの水深;単位面積(1m<sup>2</sup>)あたりの質量(kg)に相当)は415mmでした(図1、図2左)。積雪層を観察すると、下層は密度の値が高い雪質(ざらめ雪、しまり雪)が主体となっています。全体に粒径は小さく、きめ細かい特徴が見られました。上層は新雪、こしまり雪で構成されていますが、同地では14日、15日の2日間で計54cmの降雪がありました。その時に積もった層とみられます。調査を実施した17日には、国道40号の同村内で雪崩事故が発生していますが、一度にまとまった降雪があった場合、それ以前に積もった雪との境界の結合力が弱いと雪崩や屋根からの落雪が起きることがあるので注意が必要です。

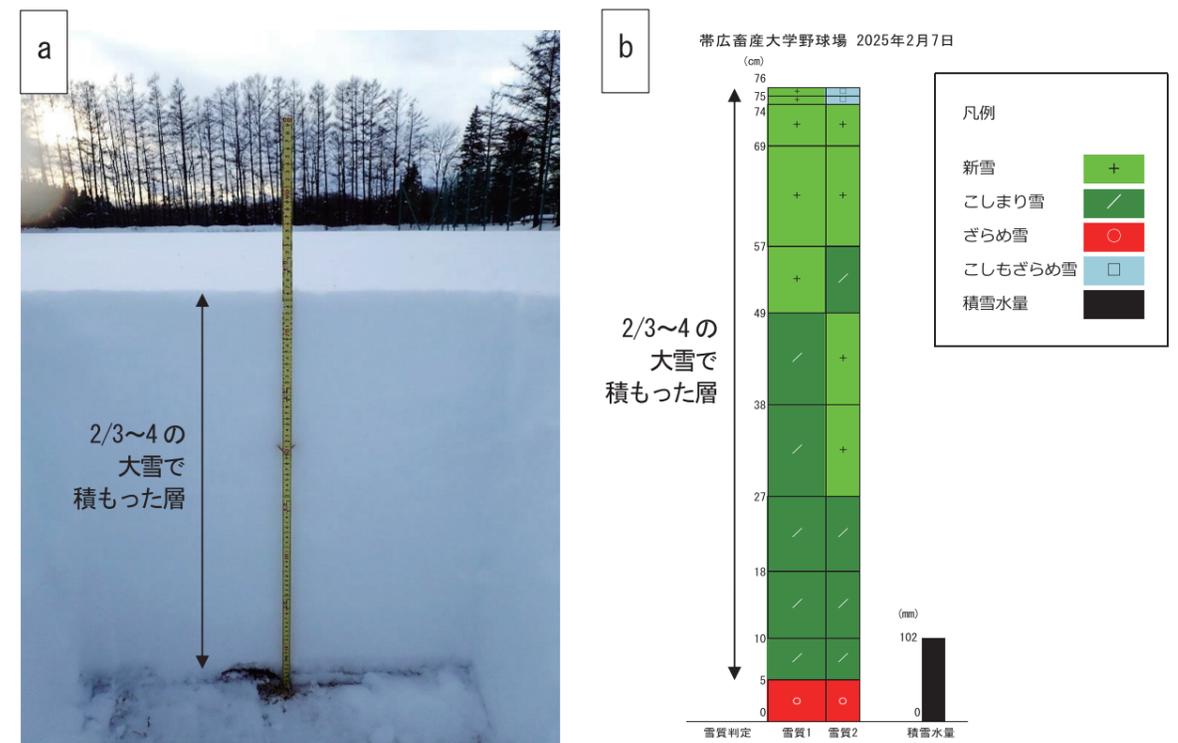
図2：帯広畜産大学野球場における積雪断面観測結果(2025年2月7日)  
(a) 積雪断面写真(15:30頃撮影)、(b) 積雪層位図(積雪深：76cm)

図2bは積雪各層の層位と雪質判定結果を示しています。積雪各層は、多くの場合、1種類の雪質からなりますが、その一方で、2種類の混合や中間段階も存在します。その場合は雪質1・雪質2として両者を併

記しました(例：新雪・こしまり雪)。本調査では、雪質1(左側)を優勢となる雪質として記録しています。最下層のざらめ雪(水を含み粗大化した積雪粒子；この場合は凍結ざらめ雪)は今回の大雪の前から存在した層と推定されますが、その上の各層は今回の大雪で新たに積もった部分と考えられます(図中の矢印；図2aの矢印に対応)。

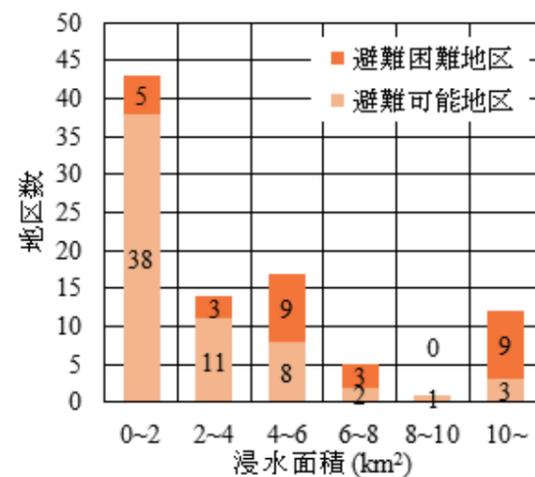
図1 浸水面積による避難可能地区と避難困難地区の分布

浸水面積による避難可能地区と避難困難地区の分布を図1に示します。浸水範囲が広がるほど避難困難の割合が大きくなる傾向が読み取れます。ここで、浸水面積が0~2km<sup>2</sup>の地区は43地区ありますが、5地

区は避難困難と判別されます。これらは隣接する地区にも浸水範囲が広がっている地区や、河川に沿って浸水範囲が広がっている地区で、浸水面積が小さくても避難が難しい地区と考えました。また、浸水面積が10km<sup>2</sup>以上でも避難可能地区が3地区あります。これらは地区全体の面積が大きいために浸水面積が大きいことと、総人口が150人未満と少ないためです。
